# Områdestabilitetsvurdering Hølen

Stabilitetsutredning Hølen sentrum

DATO / REVISJON: 26. mai 2020 / 00

DOKUMENTKODE: 10214789-01-RIG-RAP-03

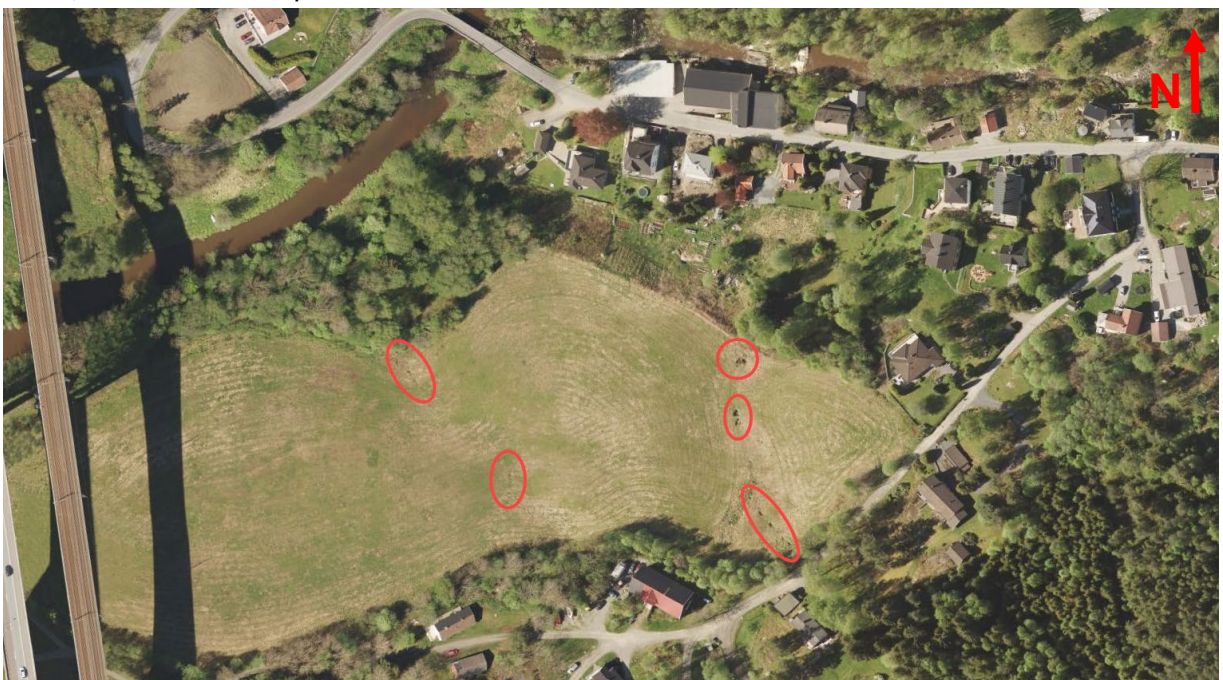
Det ble observert vann på avveie og erosjon i landbruksdrenering på befaringen. Dette er også tydelig på flyfoto, se Figur 5-2. Det er varierende hvor tydelig erosjonsskadene er opp gjennom årene, men dette kan skyldes landbruksaktivitet.

Figur 5-2 Flyfoto fra 2017. Erosjon grunnet landbruksdrenering er markert med rødt.

Det anbefales at det utføres tiltak for å sikre at denne ikke utvikler seg til en sammenhengende dreneringskanal. Her kan råd og anbefalinger som beskrevet i «Veiledning ved små inngrep i kvikkleiresoner, [2]» følges.

Veilederen beskriver at grøfter og drenering som legges i skråningens fallretning vil ha liten påvirkning på stabiliteten, men at utgravingen for etableringen av dreneringen må utføres seksjonsvis. Det er anbefalt en seksjonslengde på 6 m. Det er viktig at utløpet av stikkrennene avsluttes med terrengetilpasning og erosjonssikring. Utløpet må legges i flukt med terrenget, dvs. vannet må ikke få fritt fall på terrenget fra stikkrennen. Disse arbeidene bør utføres i tørre perioder, mai-august.

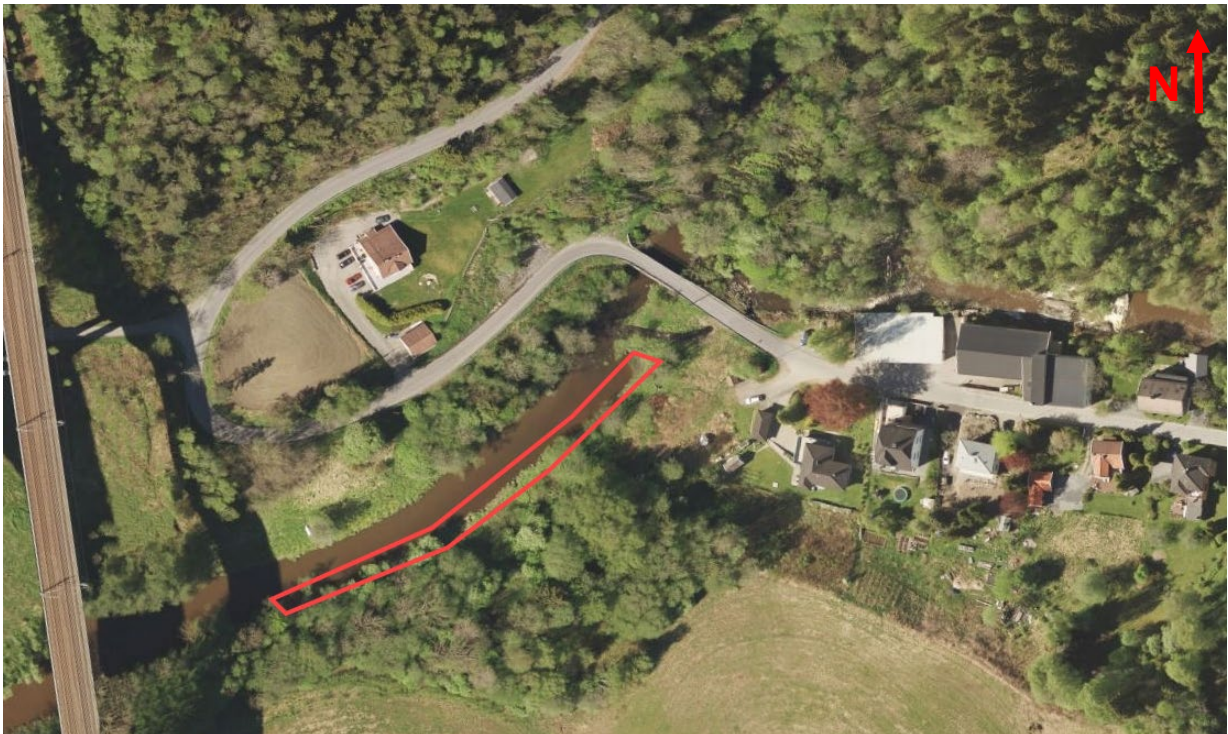
Det ble observert små utglidninger langs Såna. Statens vegvesens omfang av erosjonssikring er kun rundt bruene og strekker seg ikke videre nordøstover. Faresonen Hølen sentrum sør grenser inn mot et område i elva hvor det er yttersving, Figur 5-3. Her er også høydeforskjellen i elva størst og vannet kan komme med stor hastighet i flomsituasjoner. Det er dermed et stort potensiale for erosjon. Erosjon og undergraving av skråningen kan være en utløsende faktor for skred. Dersom det finnes sammenhengende lag med sprøbruddmateriale/kvikkleire bakover i skråningen kan et initialskred utvikle seg til et områdeskred, se prinsipper i Figur 5-4 og Figur 5-5. Det anbefales derfor at den planlagte erosjonssikringen forlenges opp mot brua i nordøst på begge sider av elva.

Figur 5-3 Mulig fare for videre erosjon i yttersving.

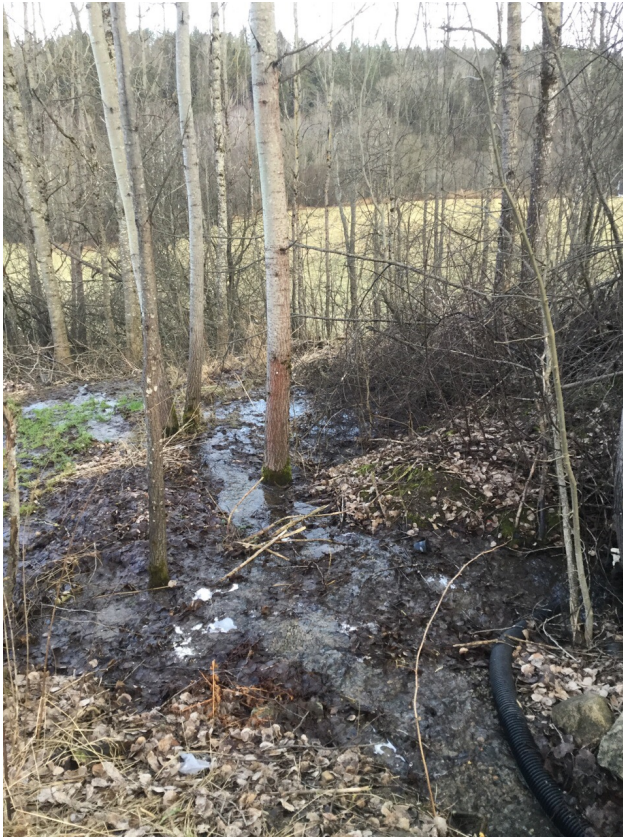
**Lokalitet 2**

Drenering/bekk fra stikkrenne ut mot jordet.

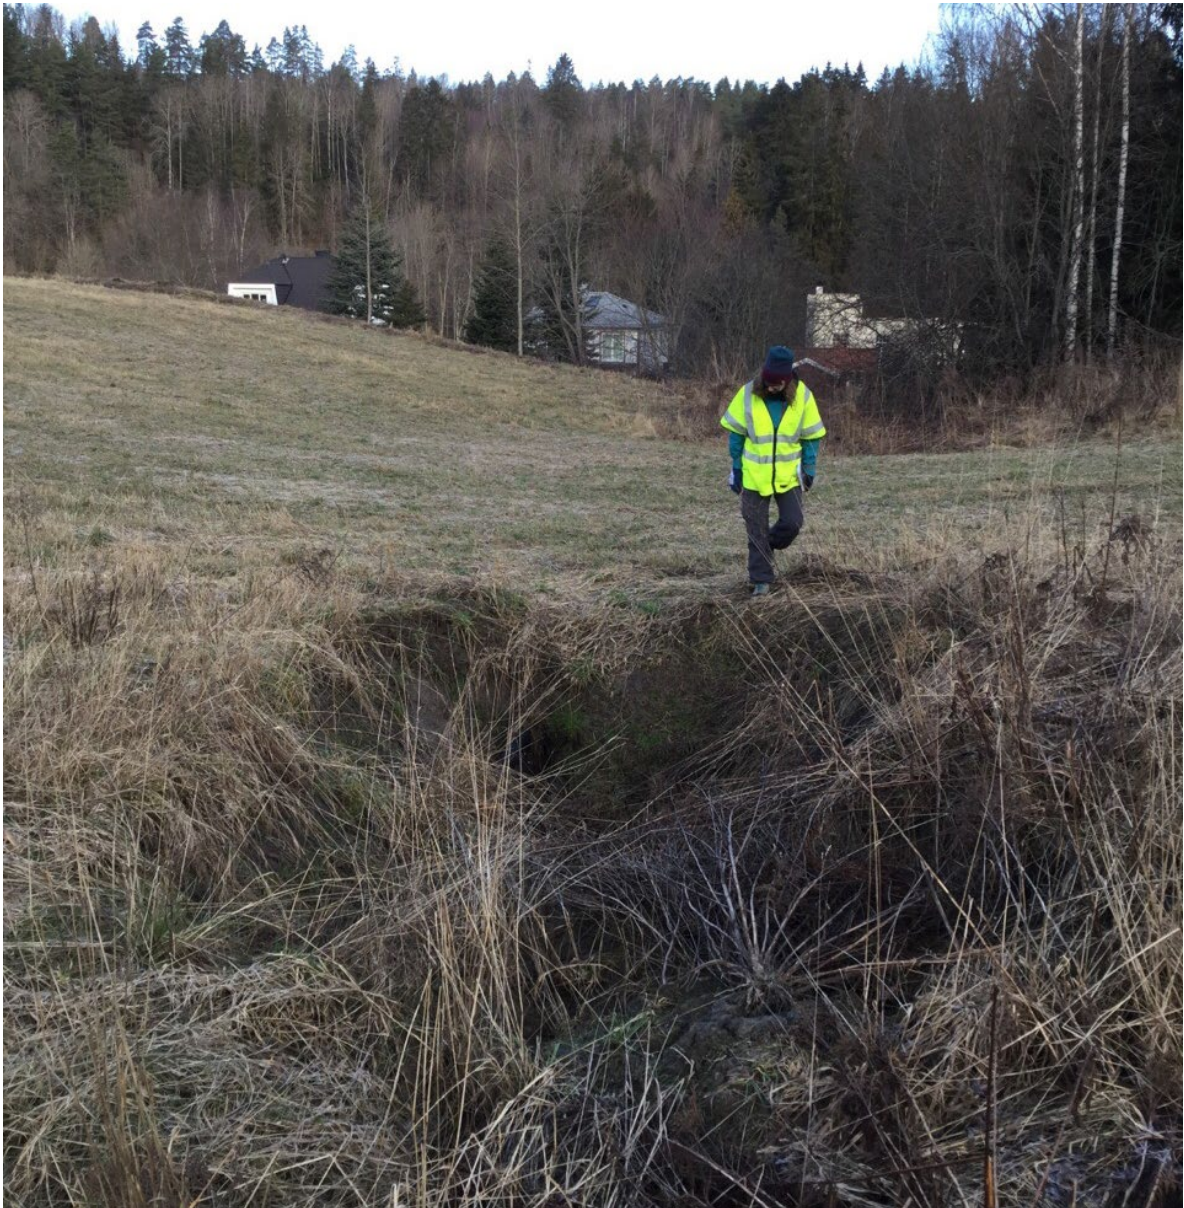
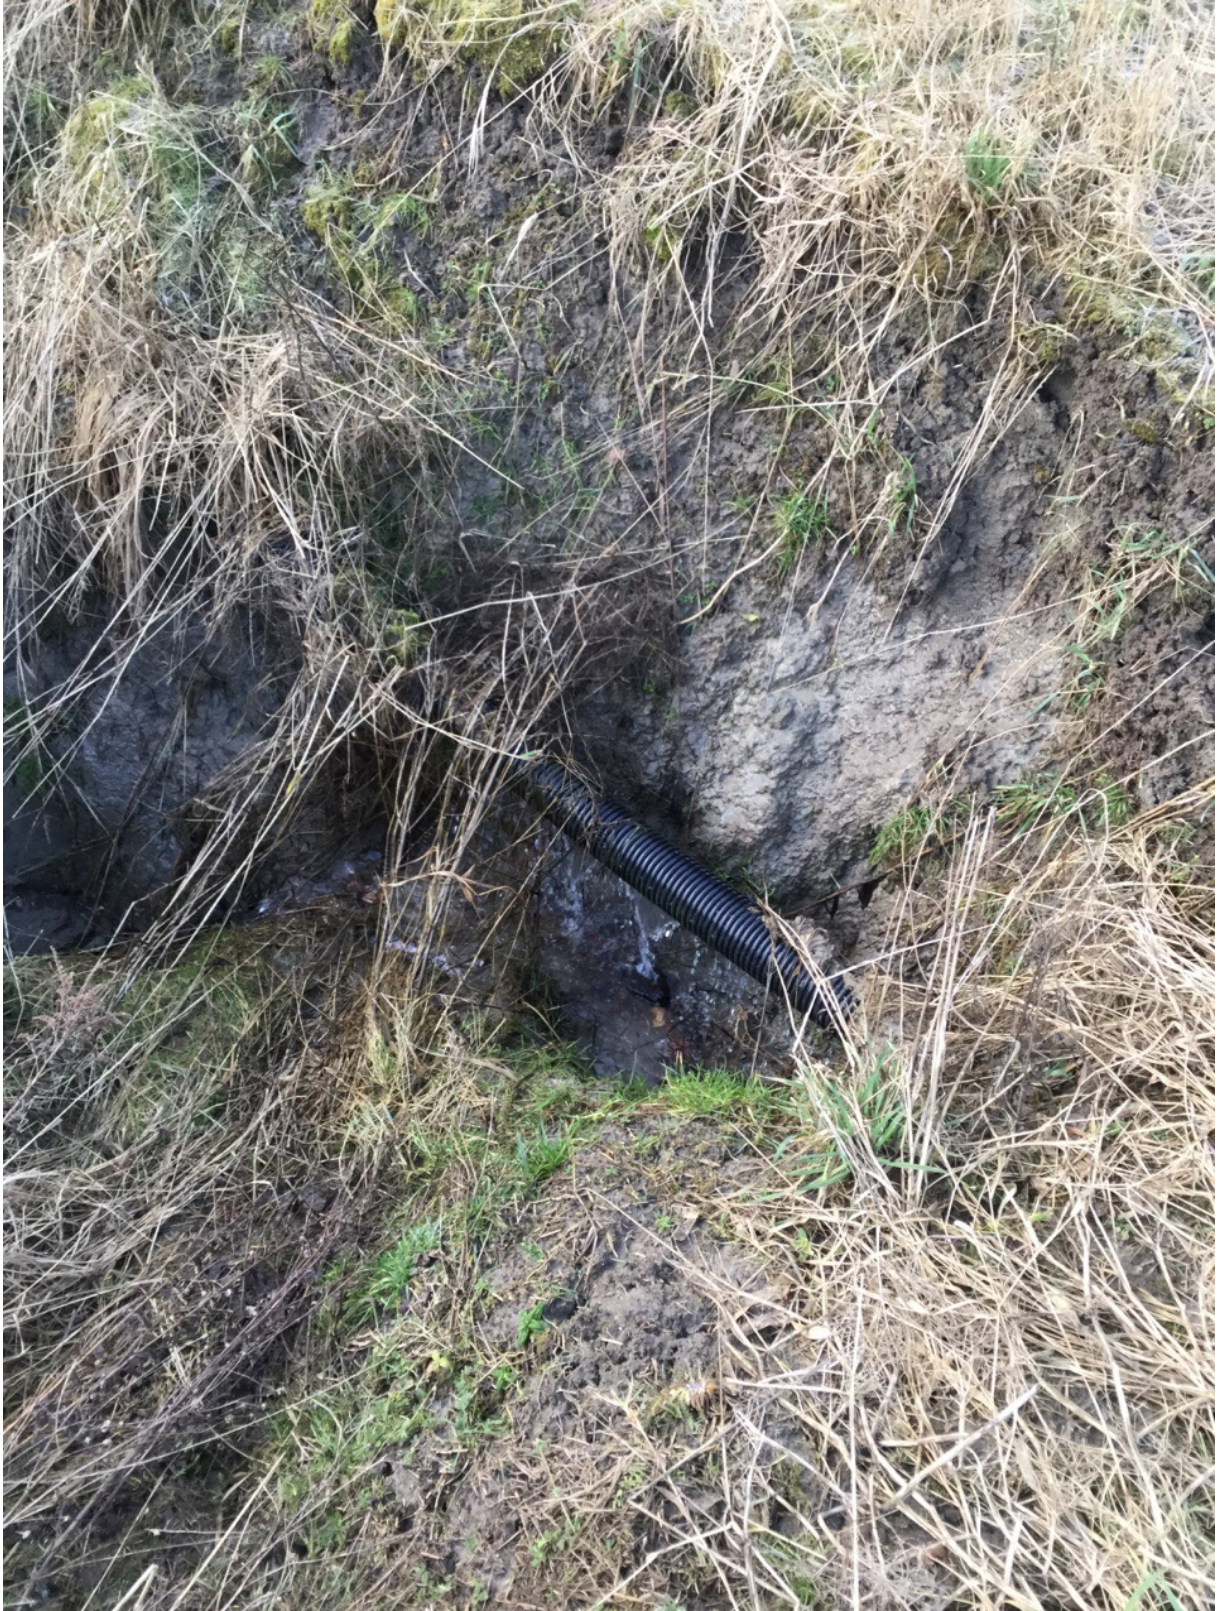
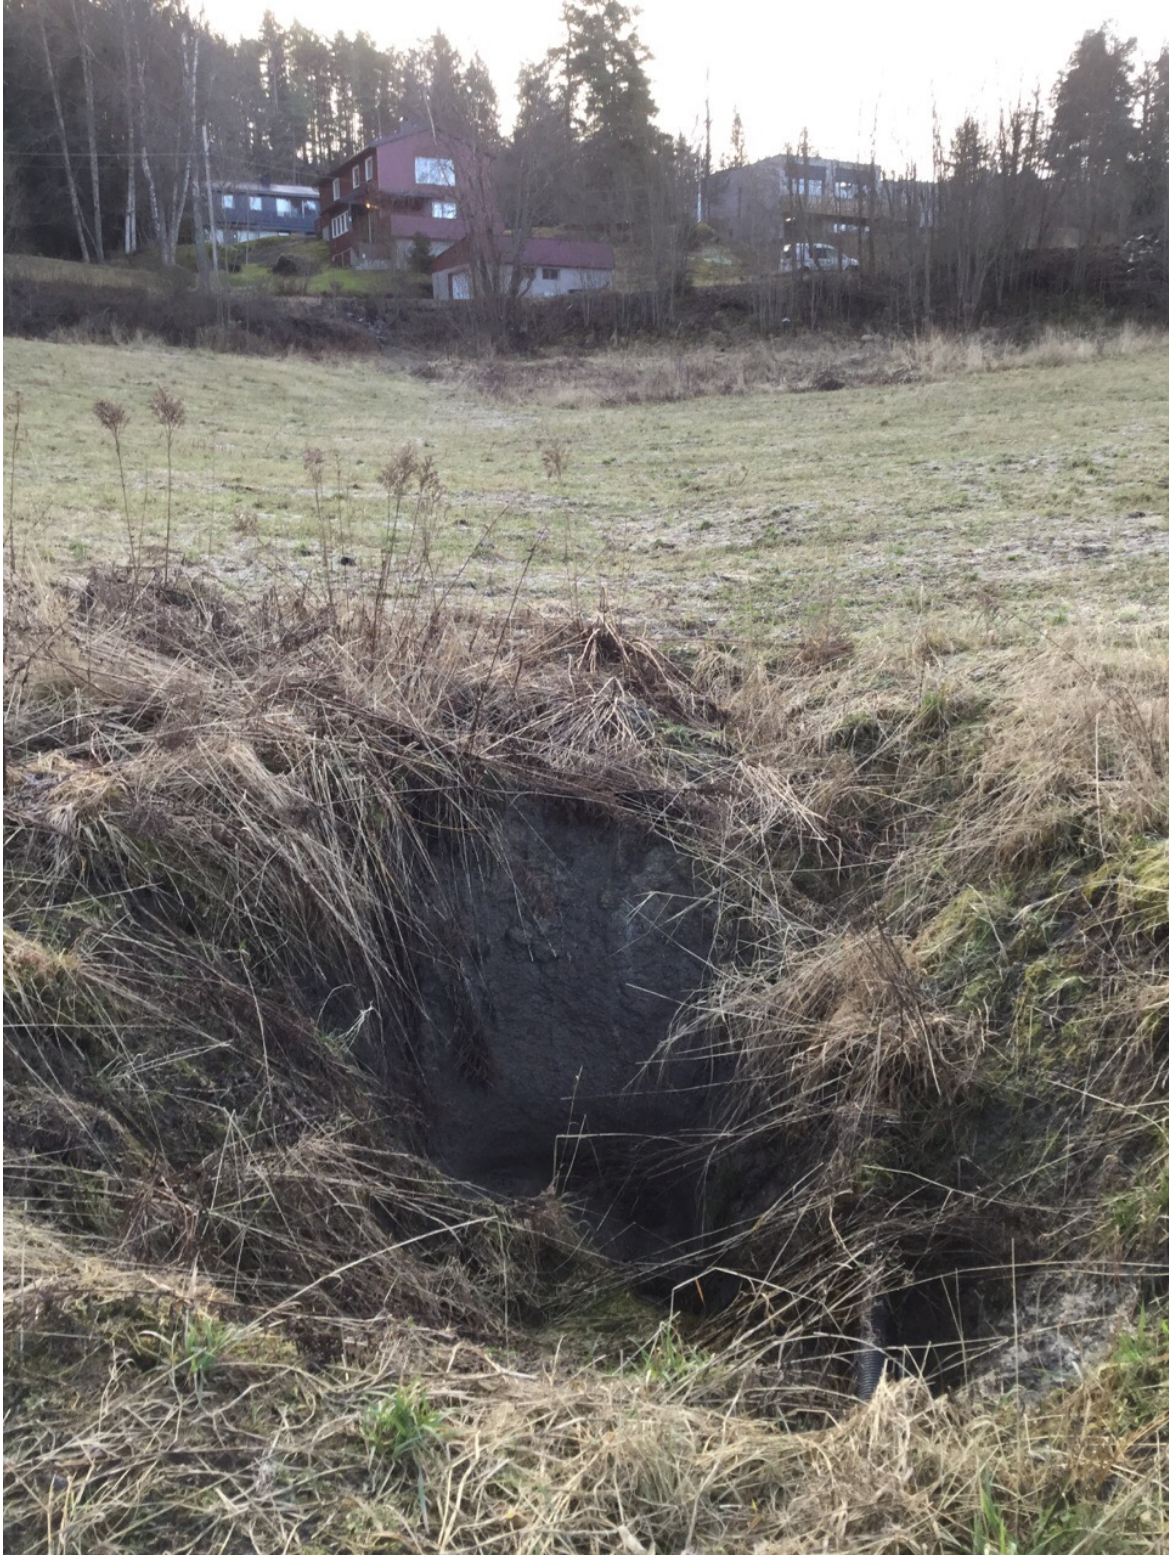
**Lokalitet 12**

Det er på jordet ved faresonen Hølen sentrum sør, observert kraftig erosjon i forbindelse med landbruksdrenering. Det er også registrert bekker/avrenning som går direkte ut på jordet uten sikrings-/erosjonstiltak. Dette har medført store erosjonssår i terrenget. Og det største hullet som er observert er på ca. 4x2 m i bredde og en dybde på ca. 2 m.

Det er på jordet nedenfor Knapstadveien at det er observert erosjon i forbindelse med landbruksdrenering. På tidspunktet for befaringen er denne erosjonen kun punktvis og vurderes å ha liten påvirkning på stabiliteten av skråningen. Dersom erosjonen får utvikle seg videre over tid, og blir mer sammenhengende, vil dette kunne ha en negativ påvirkning på stabiliteten.

Erosjon i forbindelse med landbruksdrenering. Det er også registrert erosjon i forbindelse med drenering ved lokalitet 11, 13 og 14, men ikke i like stor grad som ved lokalitet 12.

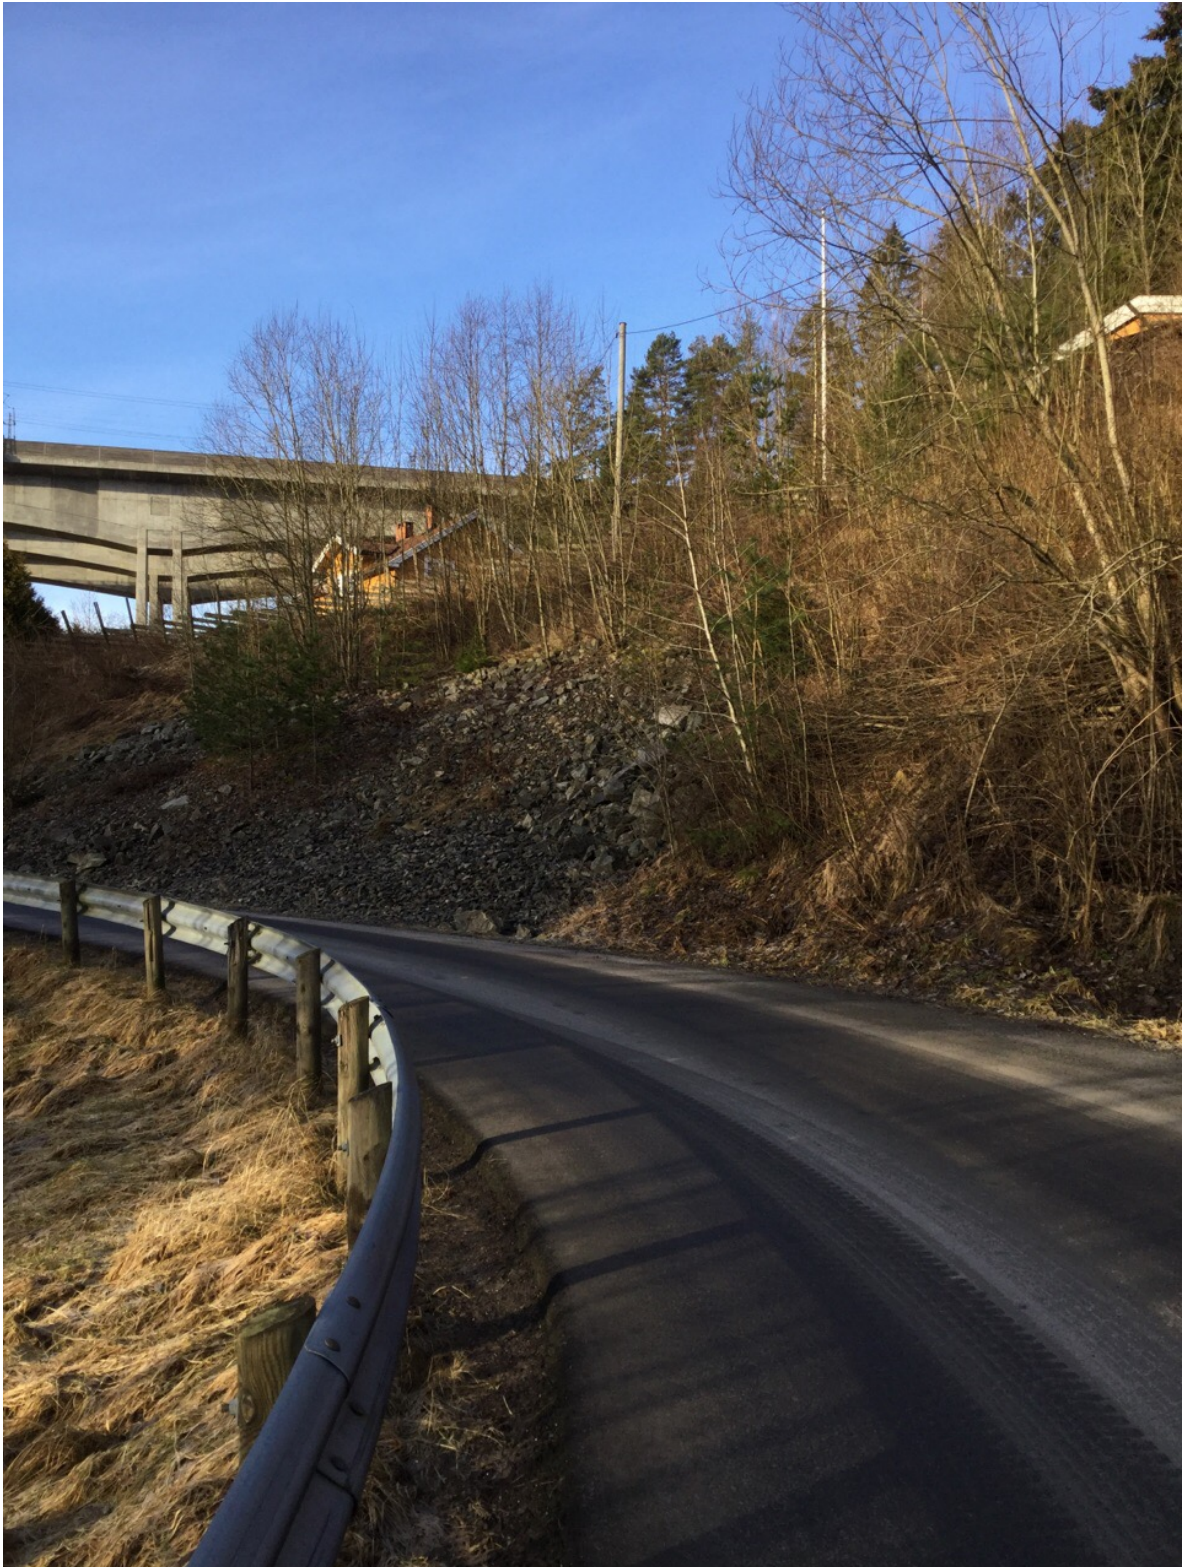
**Lokalitet 16**

På vei opp mot Gjølstadveien 3 er det observert plastring etter en tidligere utglidning i skråningen opp mot eiendommen, selve skråningen har en helning på 1:1,5 eller brattere. Det er uvisst når denne utglidningen skjedde, men plastringen ser ut til å ligge stabilt. Det er også registrert en stikkrenne med fritt utløp og et ca. 40 cm høyt fall. Kommunen har fortalt at det tidligere har vært sprekker i asfalten, men under befaringen ble det observert at asfalten på strekningen mellom brua og avkjøringen til Gjølstadveien 48 ser ut til å være lagt nylig og det ble ikke observert noen sprekker i asfalten. Rekkverket langs strekningen står rett og det ble ikke observert tegn til betydelige deformasjoner i dette eller i resten av veien.

Plastring av tidligere utglidning i skråningen mot nordvest.

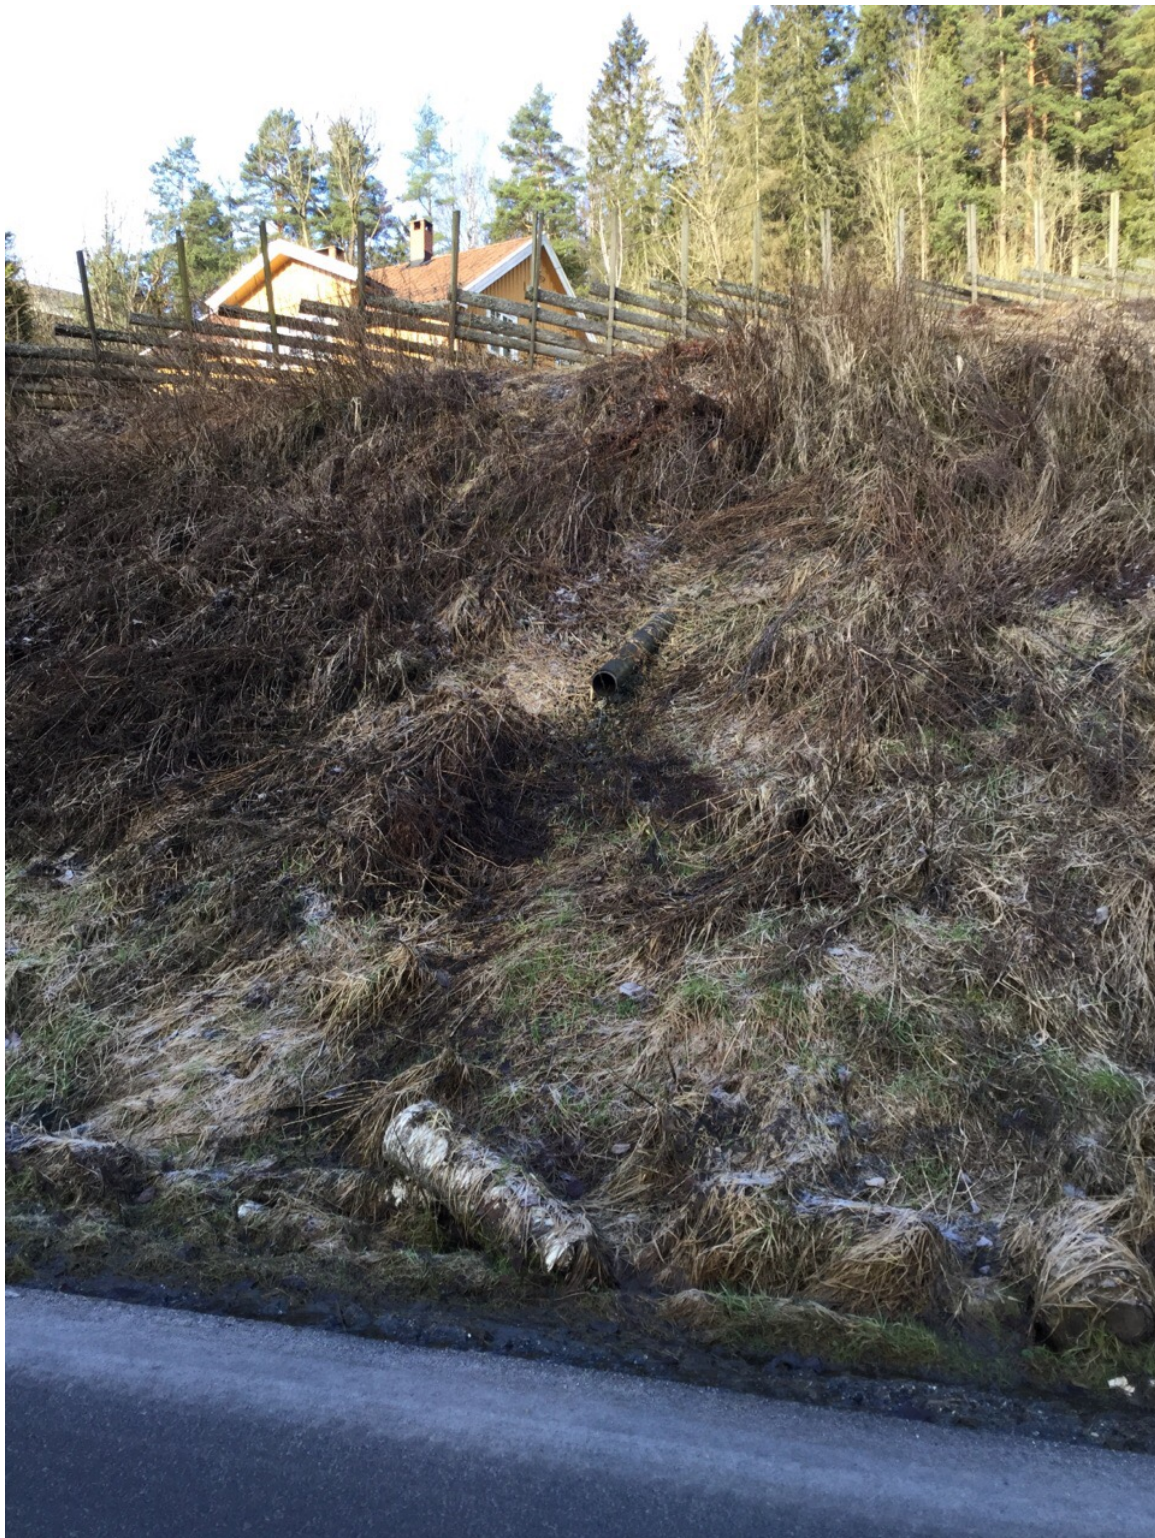
**Lokalitet 17**

Stikkrennen som er observert med fritt utløp i skråningen ovenfor veien kan ved høy vannføring potensielt føre til erosjon i løsmassene. Da skråningen står med en helning på ca. 1:1,5 kan dette medføre ustabilitet og utglidning. Avhengig av løsmassene bak kan dette kun bli en liten utglidning av overflaten som observert andre steder eller et større områdeskred dersom det er sprøbruddmateriale i skråningen. Stikkrennen bør derfor utbedres. Dersom den legges i flukt med terrenget slik at det ikke lenger er fritt fall og dersom utløpet erosjonssikres med grov stein vil faren for erosjon reduseres.

Fritt utløp av stikkrenne med ca. 40 cm fritt fall. Det er utført noe plastring med sprengstein ved utløp.

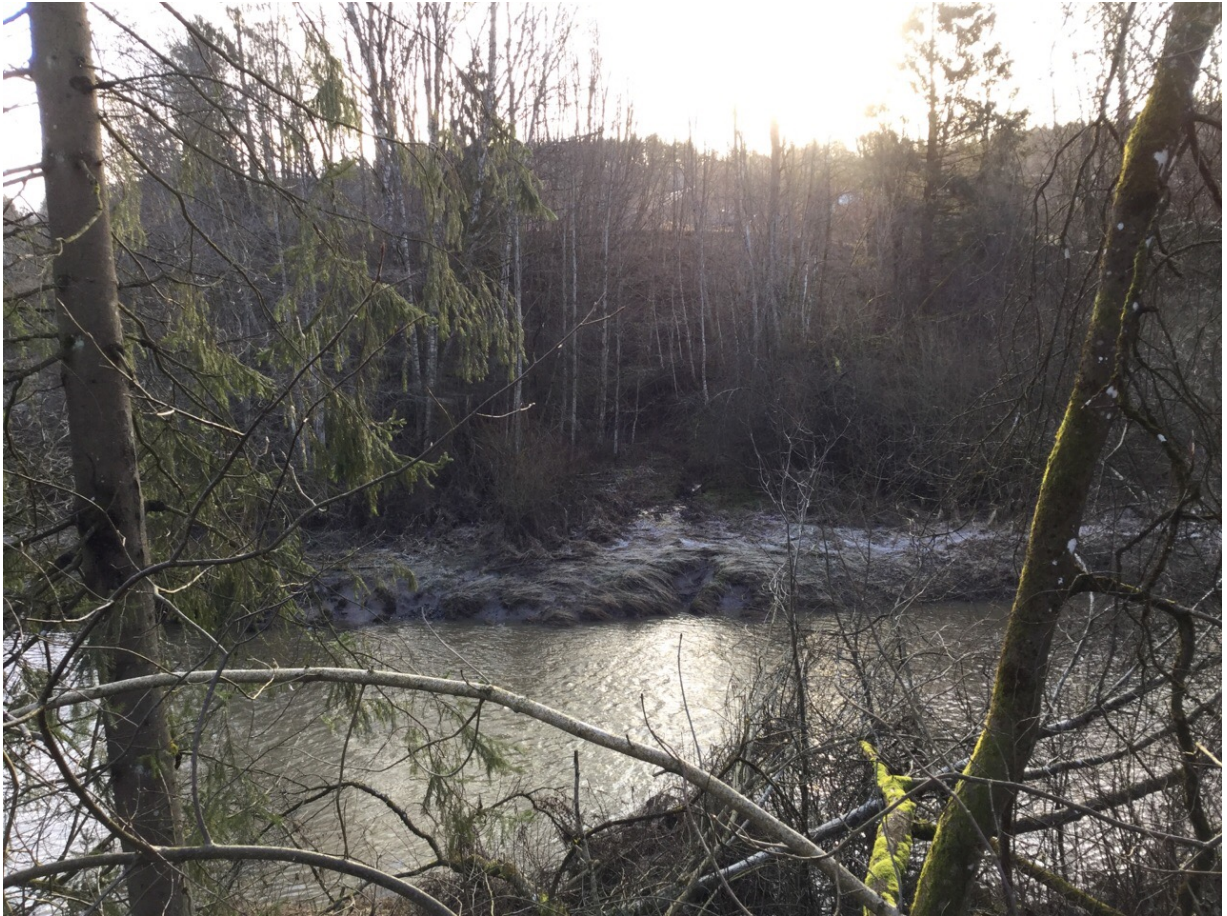
**Lokalitet 18**

Elven går her i yttersving og erosjonspotensialet er noe lavere. Det er observert små utglidninger og noe erosjon også på denne siden av Såna. Som beskrevet i 5.1.2 kan et initialskred få store konsekvenser dersom det er sprøbruddmateriale i massene bak. Det anbefales derfor at erosjonssikringen som er planlagt i forbindelse med E6 bruene forlenges til brua oppstrøms.

Bilde tatt mot sørøst over Såna. Noe spor etter erosjon i elvekant.
