Områdestabilitetsvurdering Hølendalen

Vestby kommune

DATO / REVISJON: 25. juni 2020 / 00

DOKUMENTKODE: 10214789-01-RIG-RAP-02

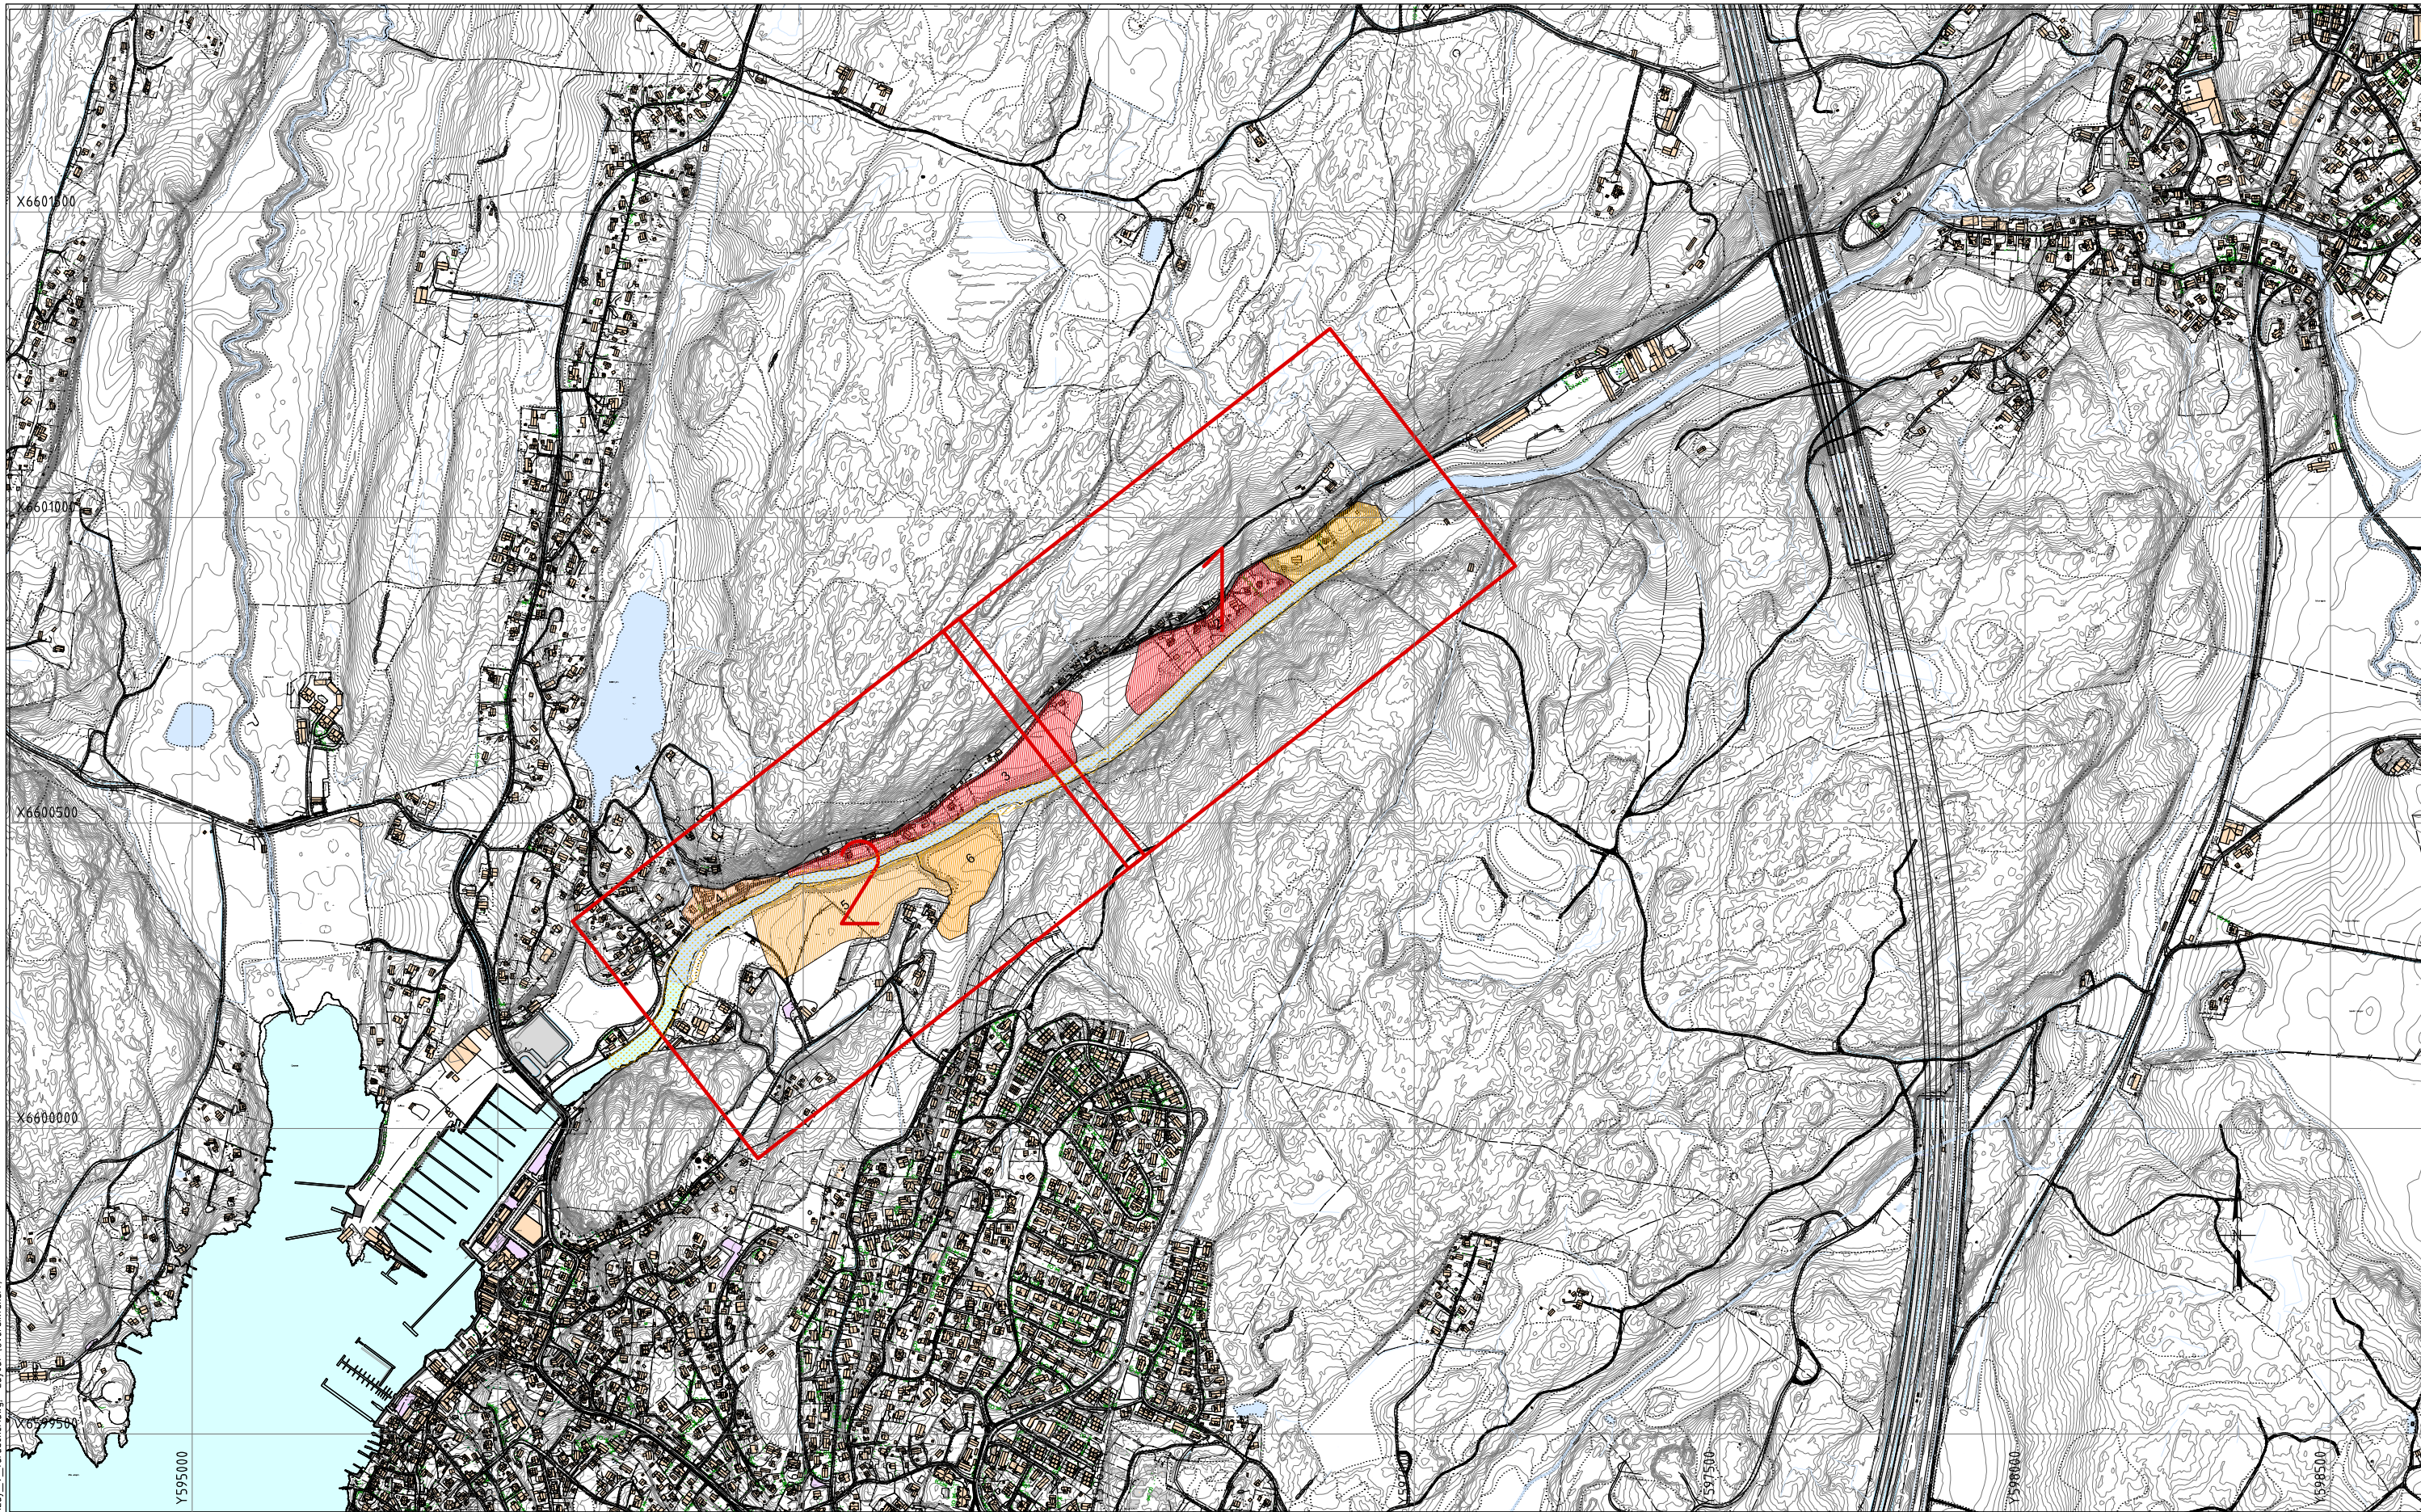
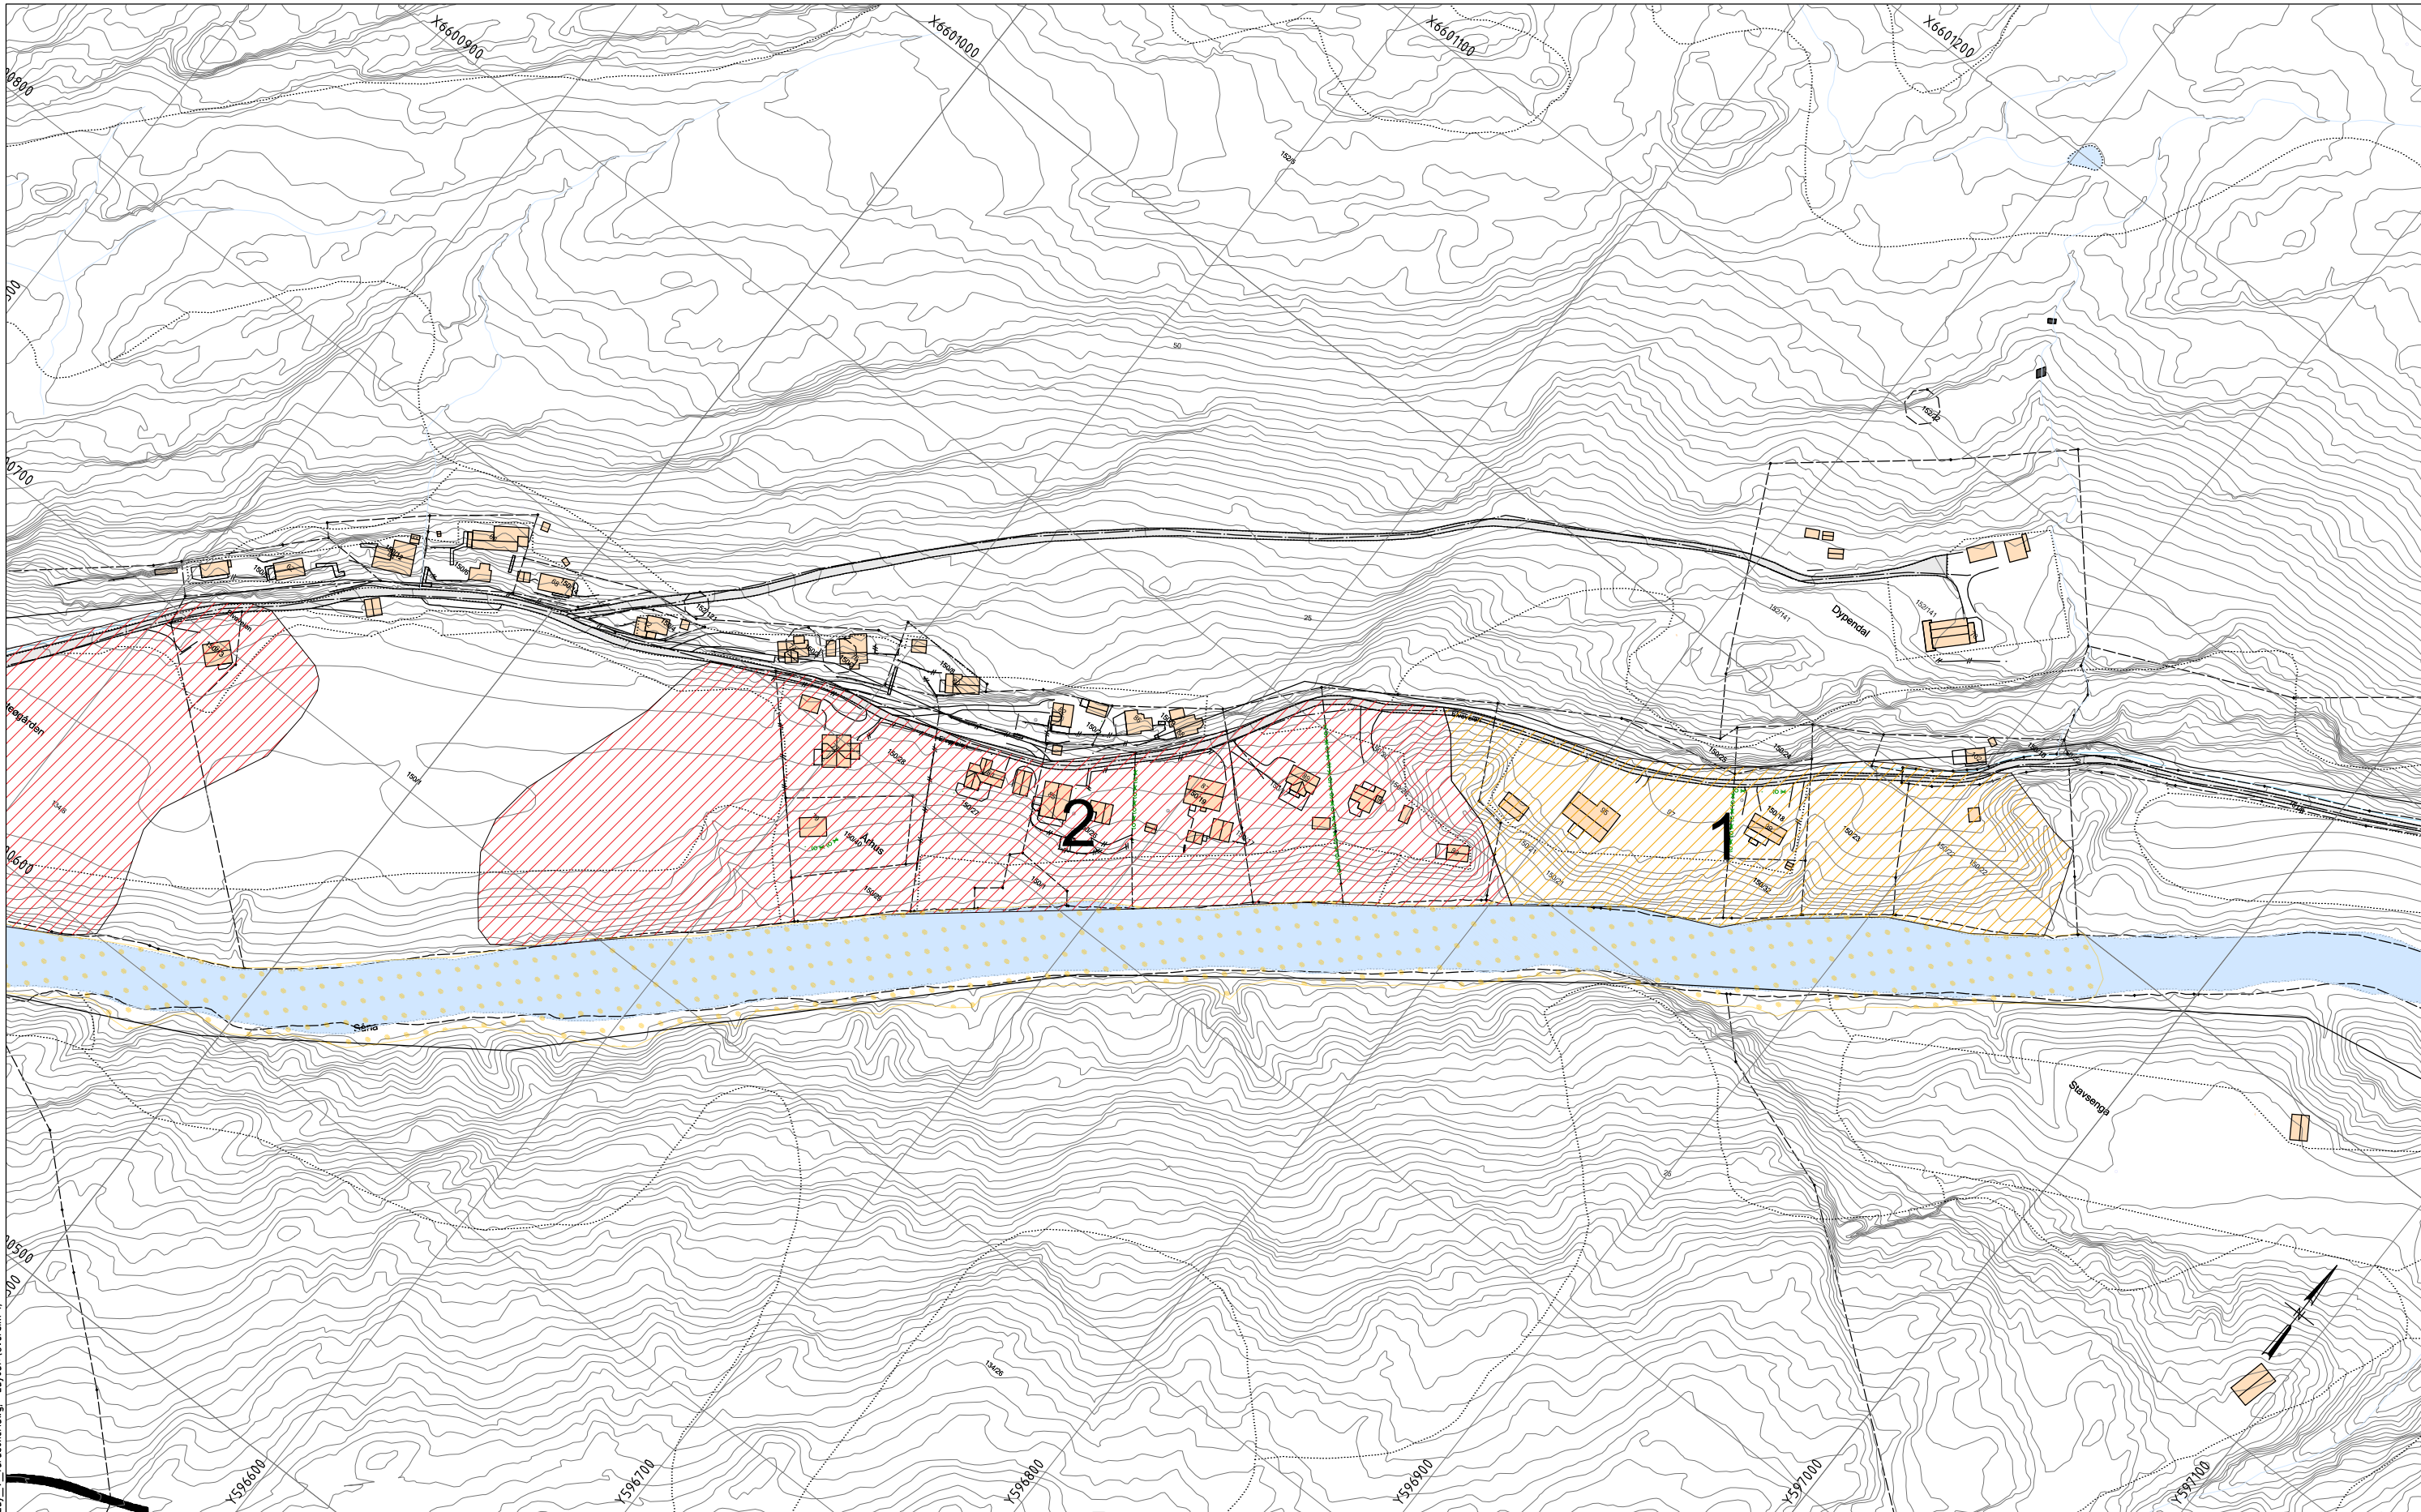
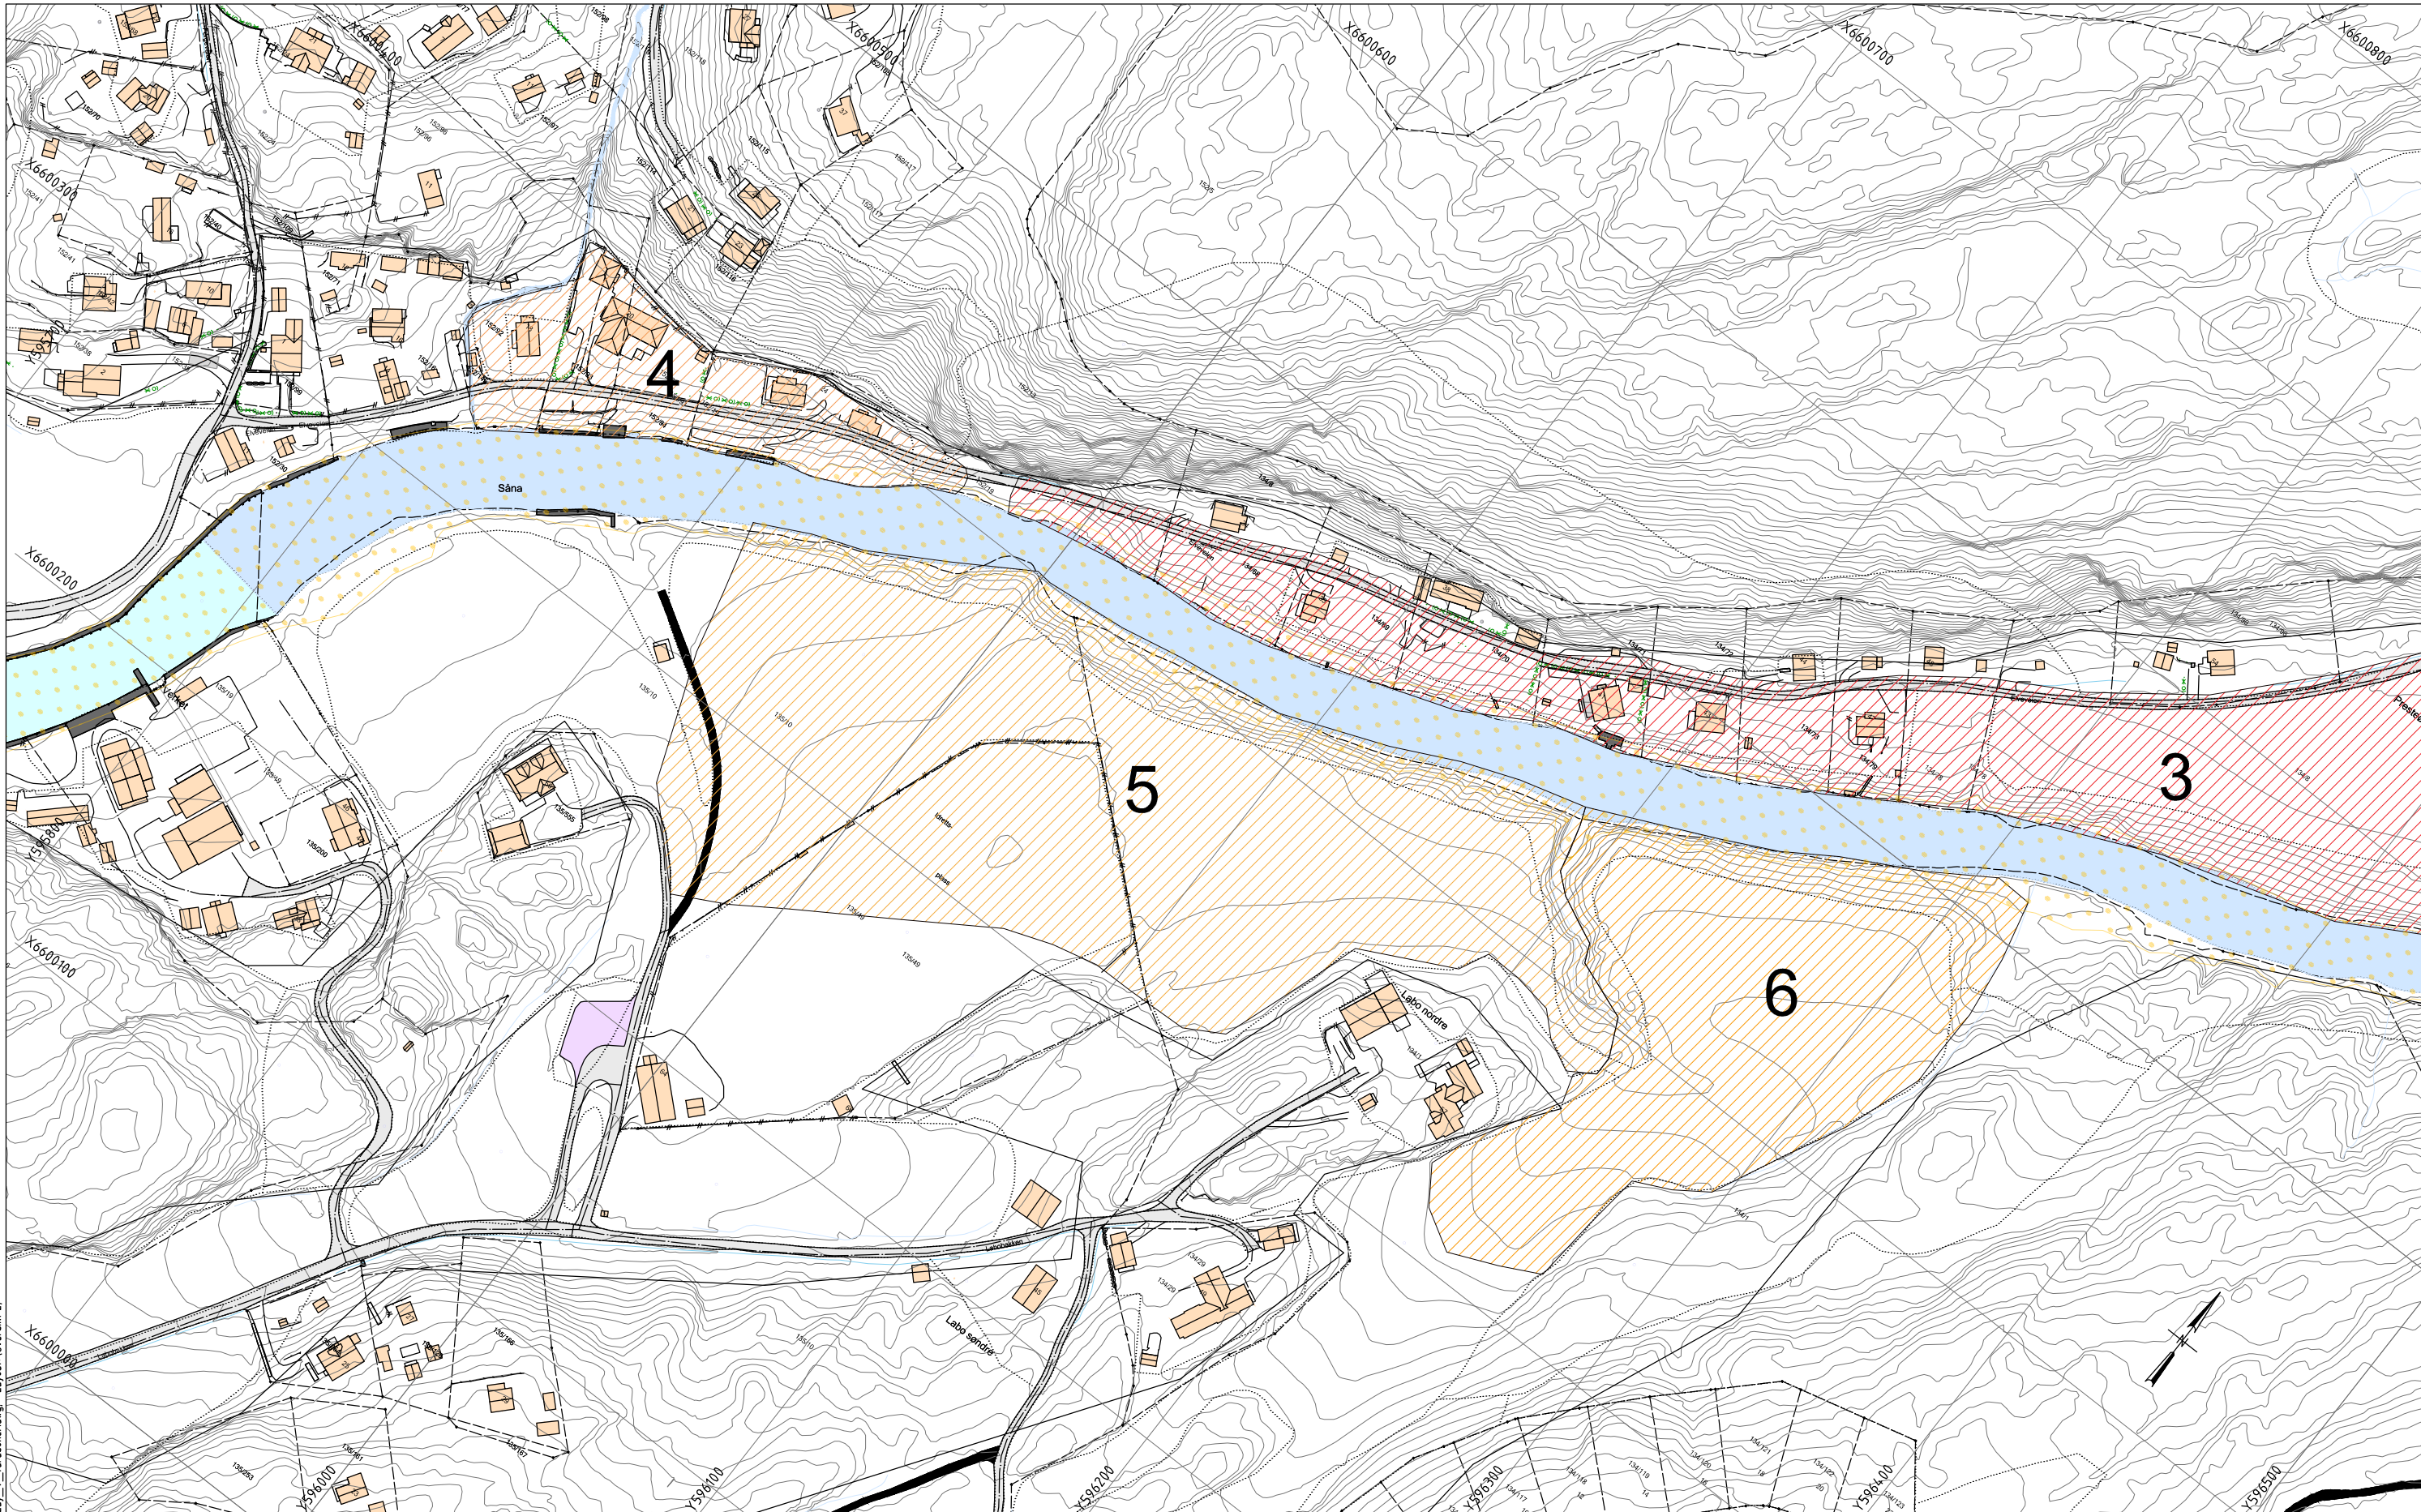
Basert på en vurdering av topografi og grunnforhold er det er utredet seks ulike soner i område, hvorav fire ligger på nordsiden av Hølendalen. Faresonene er vurdert til å ha «middels» til «høy» faregrad. Se tegning 10214789-RIG-TEG-502.0 til -502.2 for plassering av faresonene.

Utbredelsen av faresoner inkluderer antatte løsne- og utløpsområder av eventuelle skred. Området er delt inn i seks ulike soner. Sonene er klassifisert med faregrad i henhold til punkt 9 i NVEs retningslinjer. Faregradsevaluering er utført i henhold til NGI-rapport «Program for økt sikkerhet mot leirskred» [4]. Klassifiseringen gjelder for dagens tilstand. Faresoner og utløpsområder er vist i tegning RIG-TEG-502.0 til -502.2.

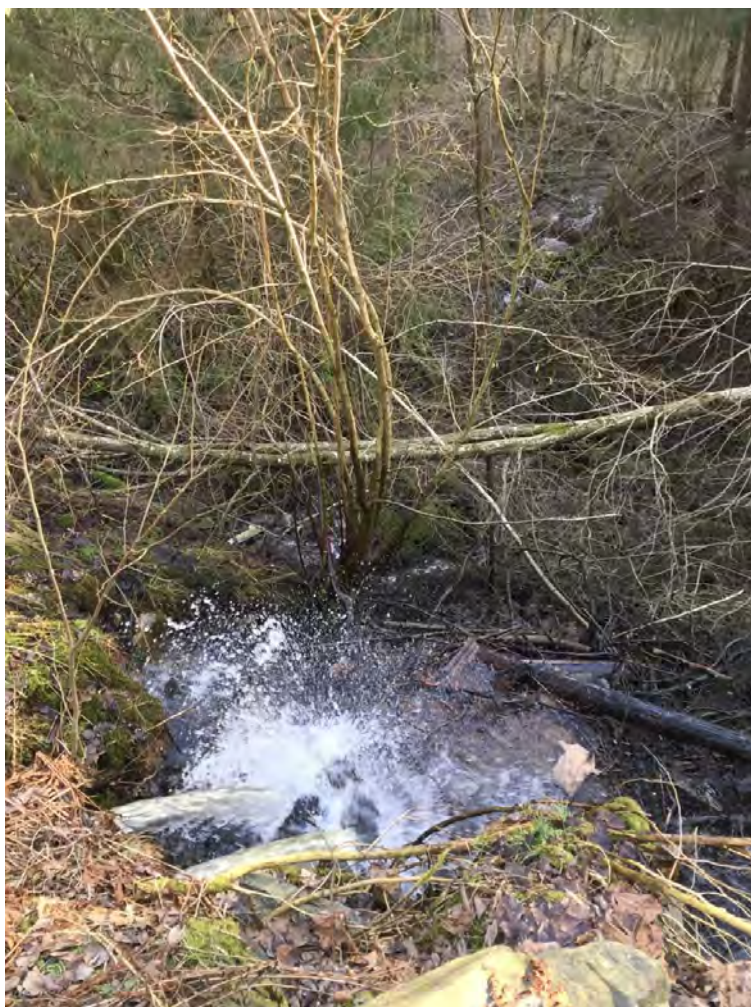
Figur 1. Bilde av ravine ved bilvei i nærheten av borpunkt 2. En mindre bekk er lagt i rør under vei og føres ned i en ravine.

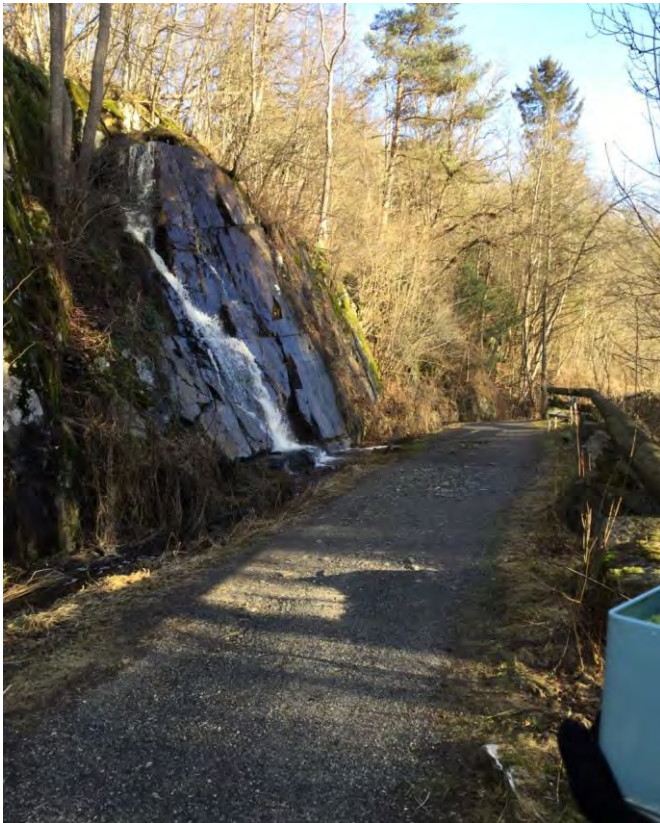
Figur 2. Tatt i retning øst langs bilvei. Vannet renner langs bergsiden og føres under veien i rør. Vannet renner videre ned i en ravine.

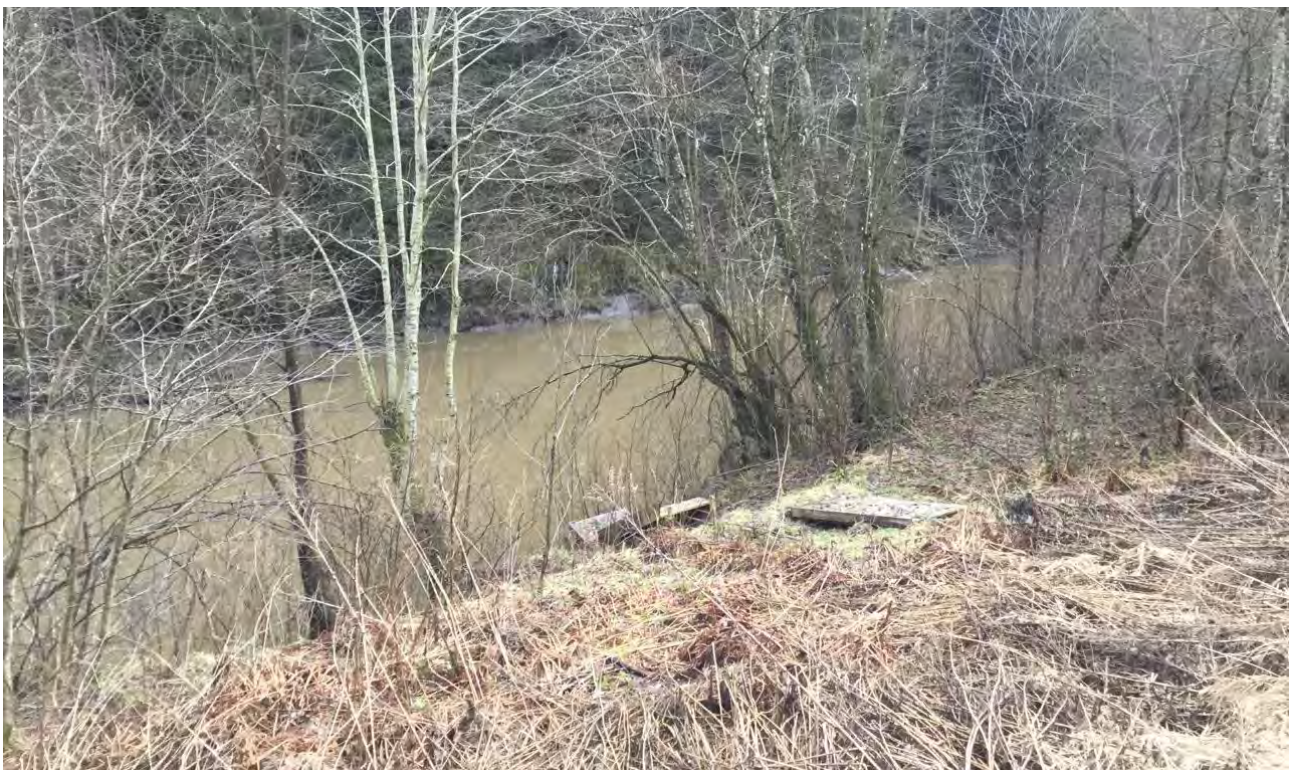
Elven Såna renner gjennom Hølendalen og renner ut i Sonsbukta. Elven renner på ca. kote 0 og har en slak helning. Det er observert aktiv erosjon langs elvebredden med åpne «sår» og lokale overflateutglidninger. Vannet er generelt grumsete og det er observert leire i elveleiet, noe som kan tyde på noe erosjon langs elven. Det er ikke observert naturlig erosjonssikring i vassdraget.

Figur 3. Bilde av Elven Såna. Merk grumsete vann kan tyde på erosjon langs elvebredden.

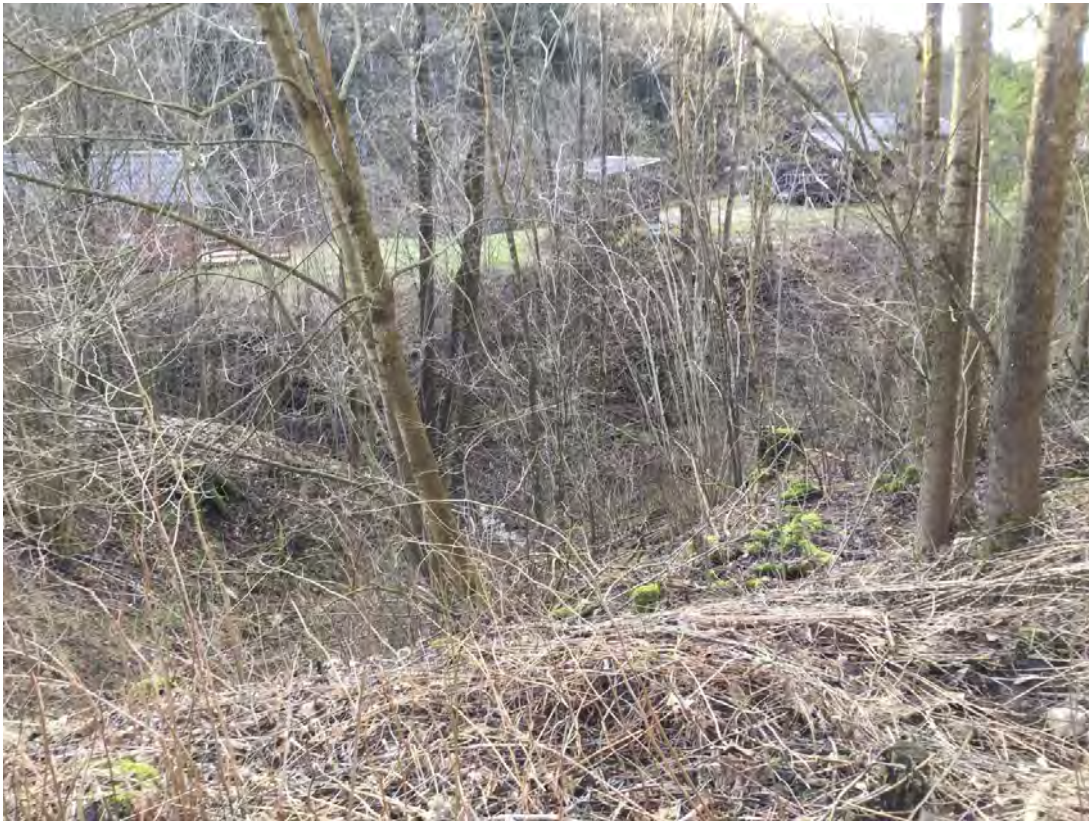
Figur 4. Bilde av ravine ved Elveveien 95. Tatt mot retning sør.

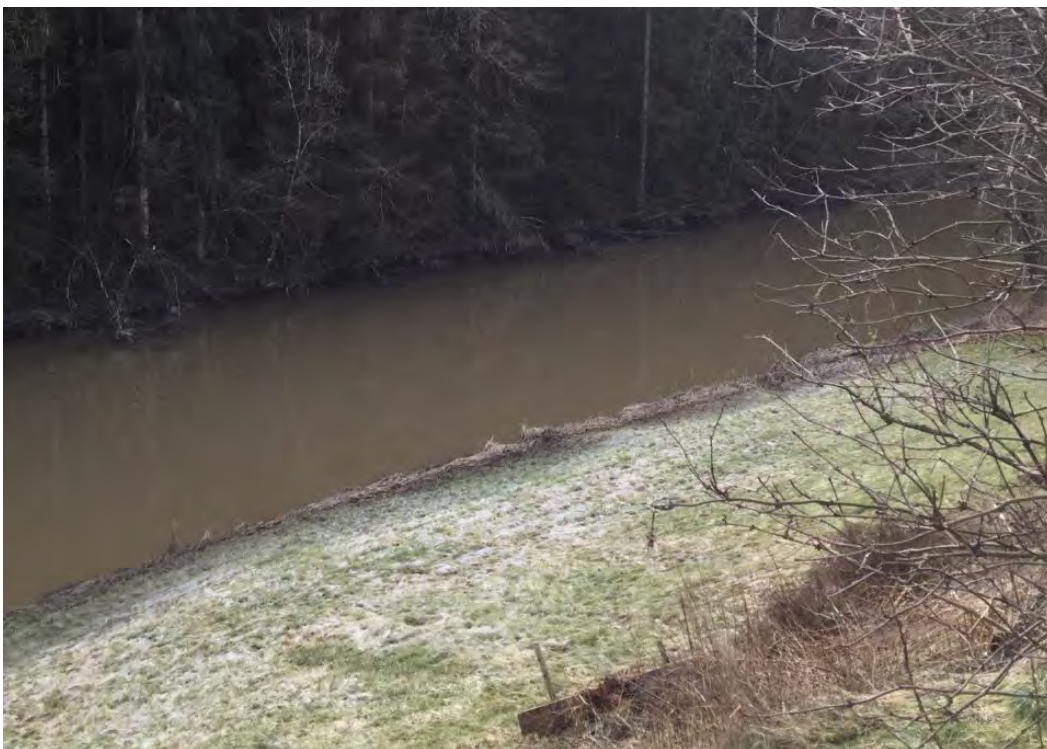
Figur 5. Bilde av elvebredden ved Elveveien 87, tatt i retning sør. Observert grumsete vann og aktiv erosjon langs elvebredden.

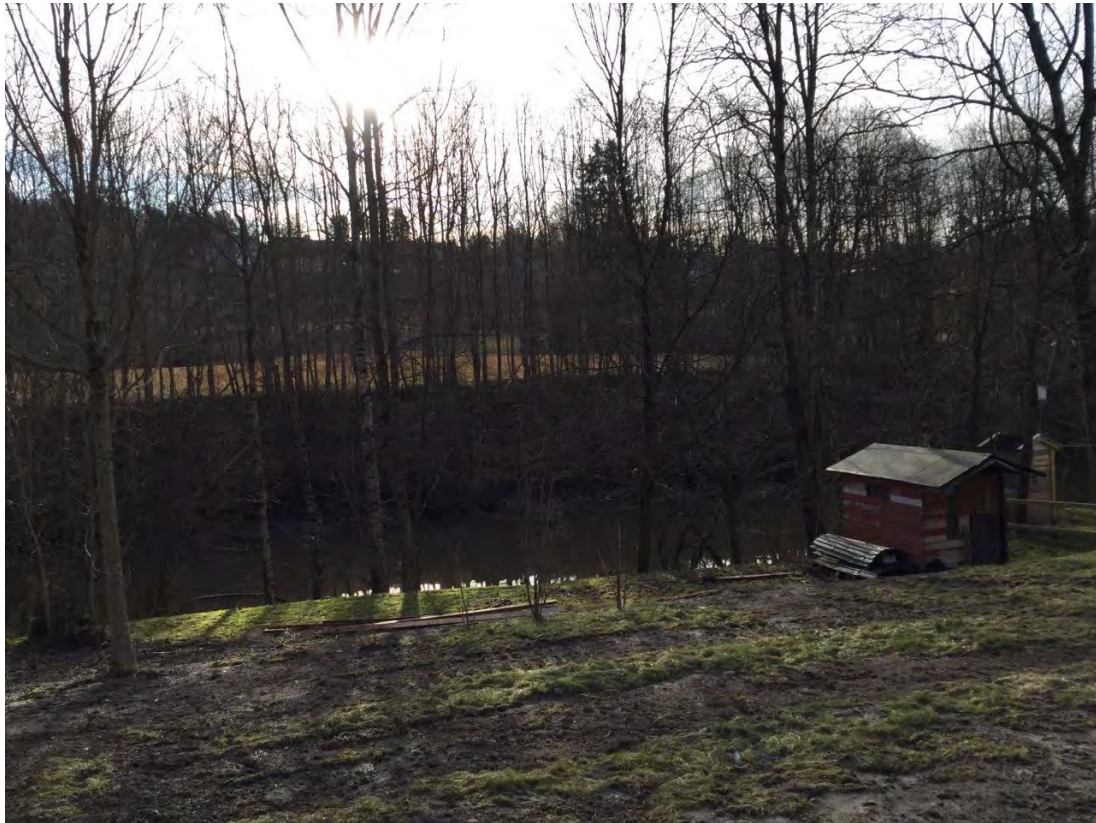
Figur 6. Bilde av terrenget ned mot elvebredden ved Elveveien 44. Bilde er tatt i retning sør.

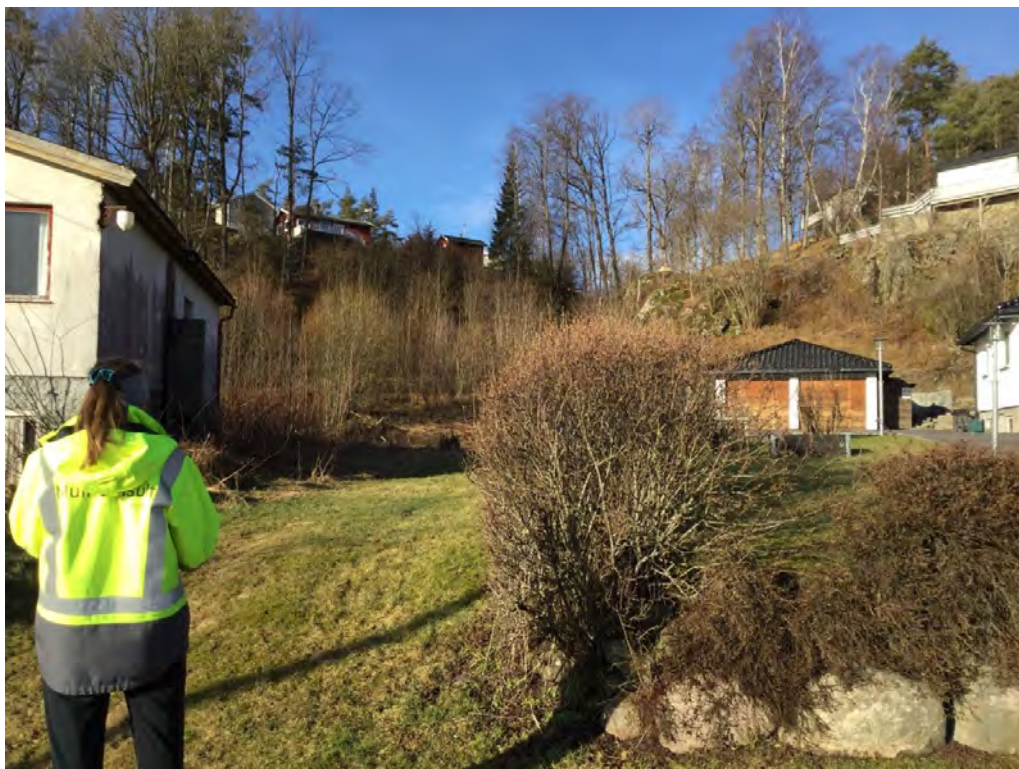
Figur 7. Bilde viser terrenget nord for Elveveien 18.

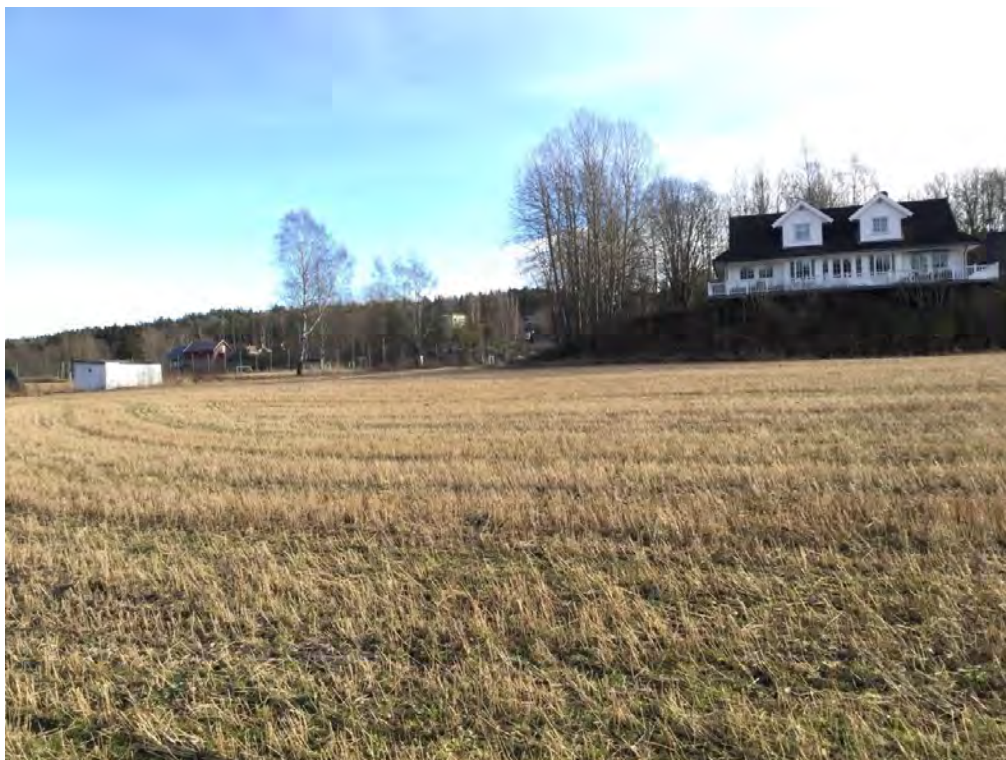
Figur 8. Bilde av terreng tatt fra elvbredden mot sør.

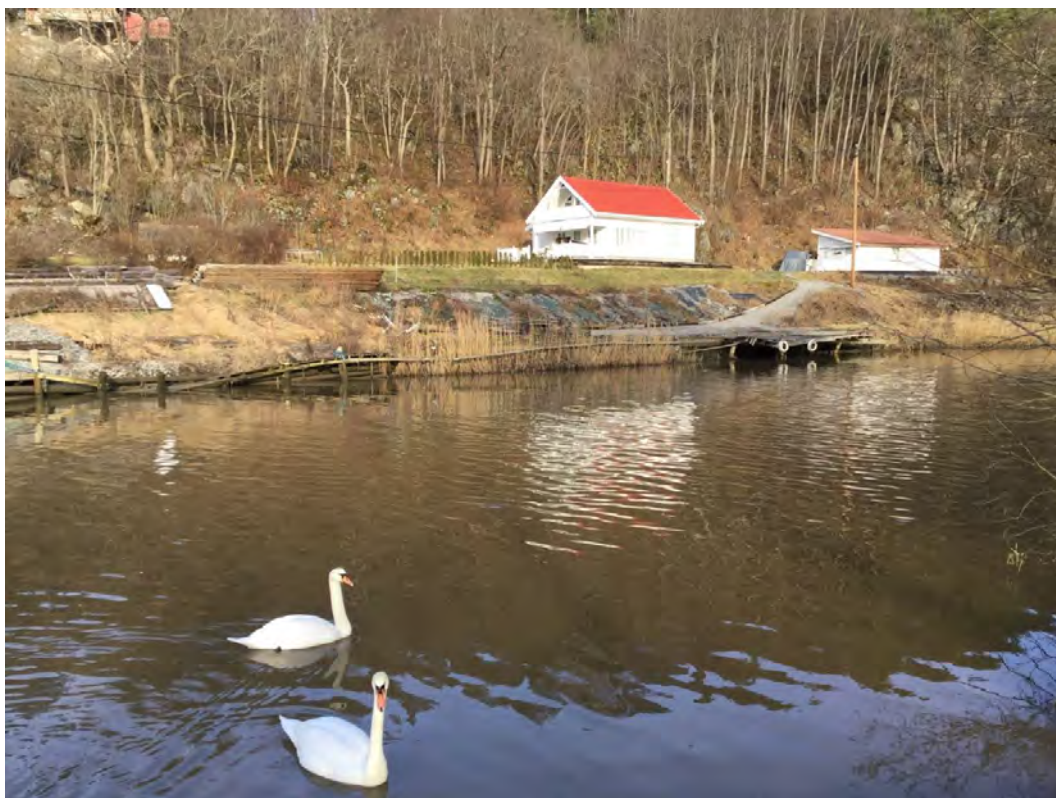
Figur 9. Bilde tatt i retning nord fra elvbredden. Huset i bakkant er Elveveien 24.

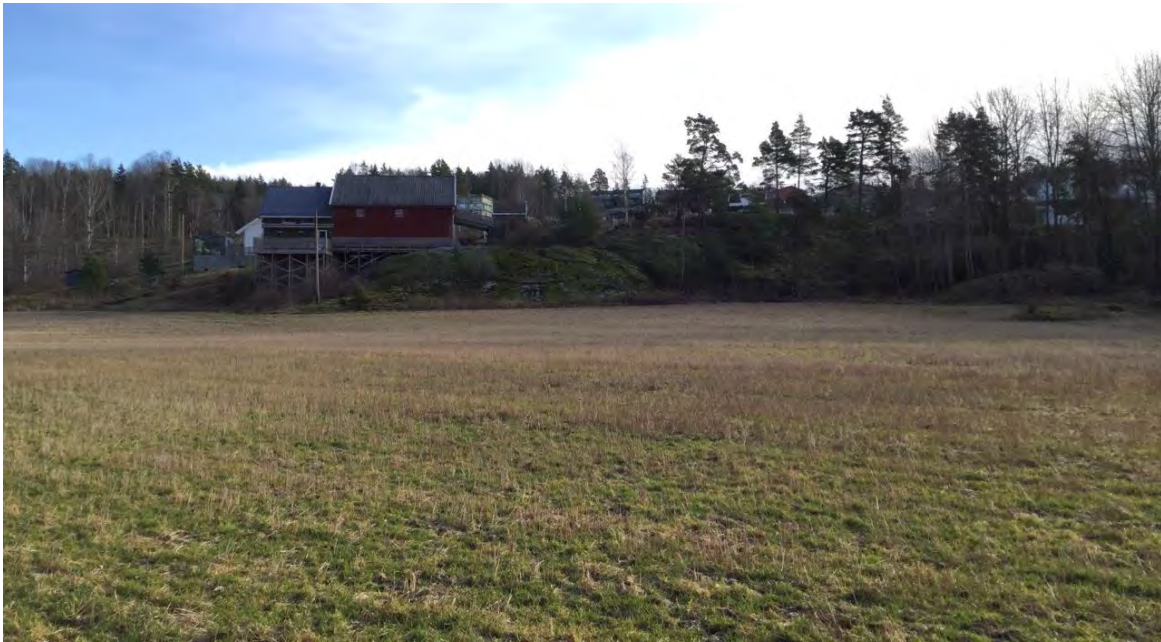
Figur 10. Bilde tatt ved elvebredden i retning sør. Nordre Labu gård (i bilde) er fundamentert på berg i dagen.

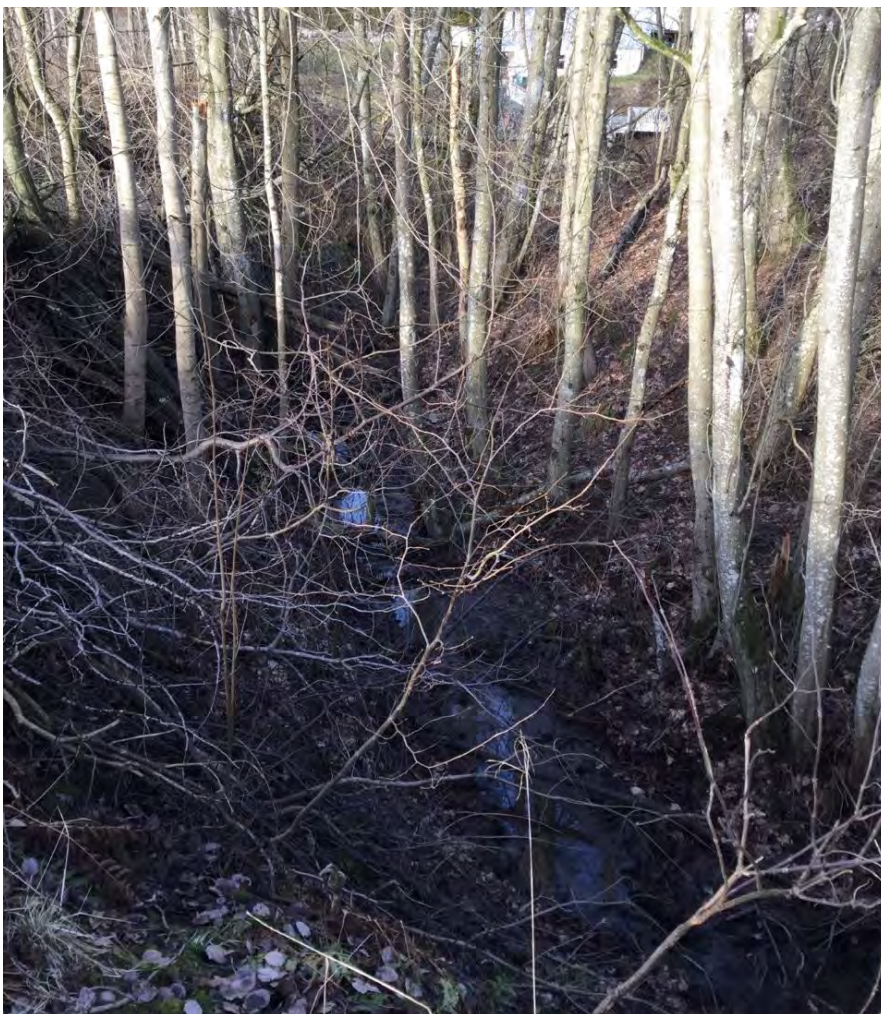
Figur 11. Bilde tatt ned i ravine ved borpunkt 19. Observert bratt terreng og relativt store høydeforskjeller.

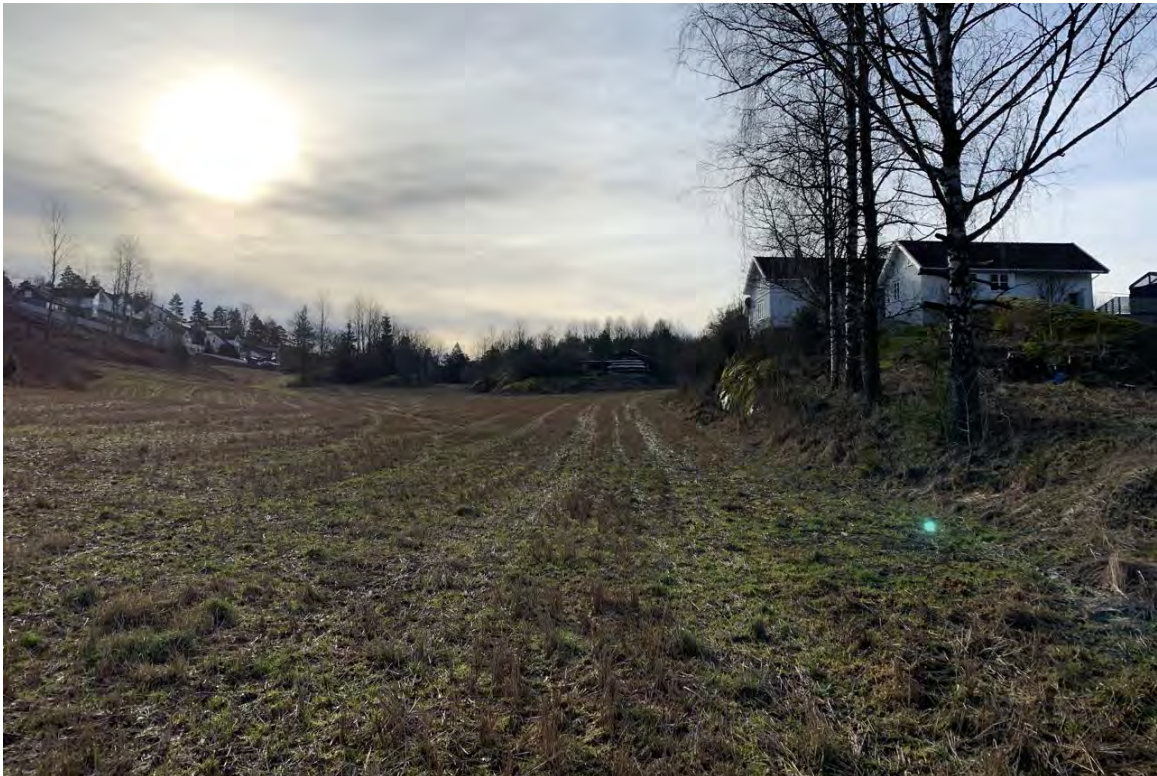
Figur 12. Bilde tatt ved borpunkt 21 i retning sør. Det er observert berg i dagen på begge sider av jordet.

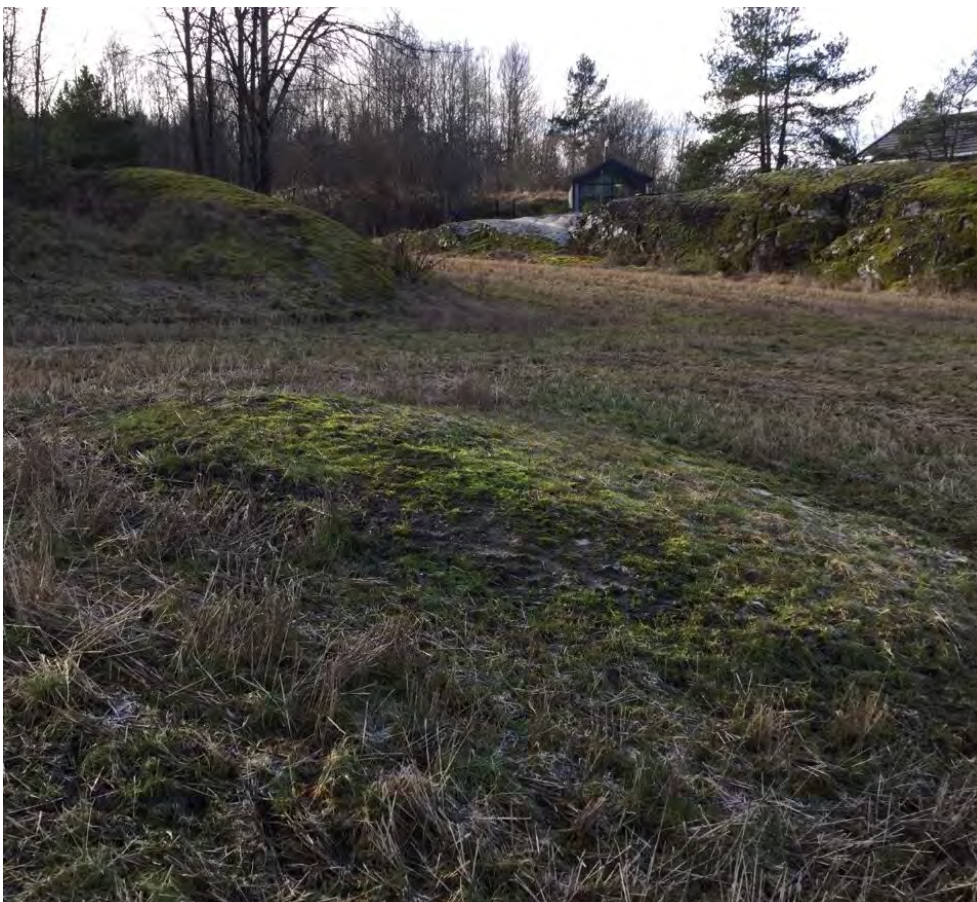
Figur 13. Bilde av berg i dagen midt på jordet, sør for borpunkt 22.
