# Områdestabilitetsvurdering Hølen

Stabilitetsutredning Hølen sentrum

DATO / REVISJON: 26. mai 2020 / 00

DOKUMENTKODE: 10214789-01-RIG-RAP-03

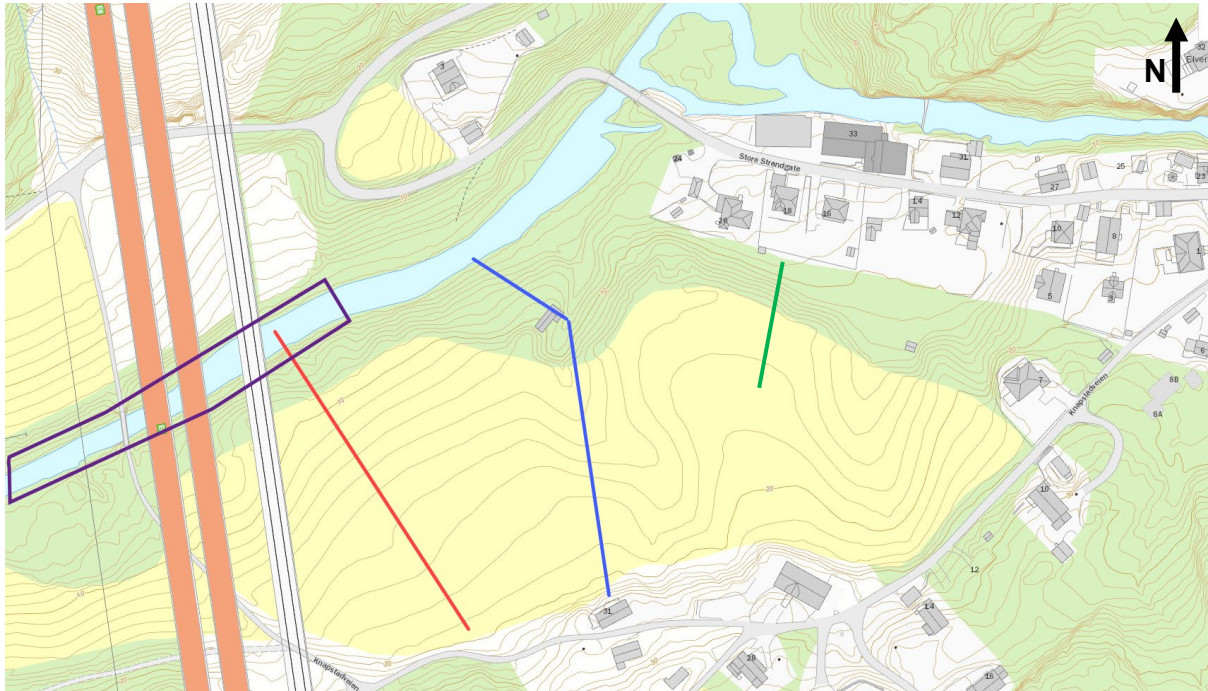
Stabilitetsberegninger som er utført i forbindelse med raset vest for Hølen bruer viser at stabiliteten på totalspenningsbasis ligger på ca.  $F=1,2$  både før og etter planlagte erosjonssikringstiltak [7]. Krav til sikkerhetsfaktor dersom det planlegges f.eks. boligutbygging på et slik område er  $F=1,4$  eller en prosentvis forbedring. Dette betyr at dersom det planlegges utbygging eller tiltak av en viss størrelse i området må stabiliserende tiltak vurderes for å oppnå krav i regelverk.

Multiconsult har utført overslagsberegninger av lokalstabiliteten på skråningen ned mot eiendommene langs Store Strandgate. Overslagsberegningene viser en sikkerhetsfaktor  $F=1,2$  for lokal stabilitet av skråningen. En lokal utglidning i skråningen vil kunne utvikle seg til videre til et områdeskred. Nærmere vurderinger knyttet til dette vil som nevnt kreve supplerende grunnundersøkelser. Se Figur 5-4 og Figur 5-5 for presisering av lokal- og områdeskred.

Det er på jordet nedenfor Knapstadveien at det er observert erosjon i forbindelse med landbruksdrenering. På tidspunktet for befaringen er denne erosjonen kun punktvis og vurderes å ha liten påvirkning på stabiliteten av skråningen. Dersom erosjonen får utvikle seg videre over tid, og blir mer sammenhengende, vil dette kunne ha en negativ påvirkning på stabiliteten.

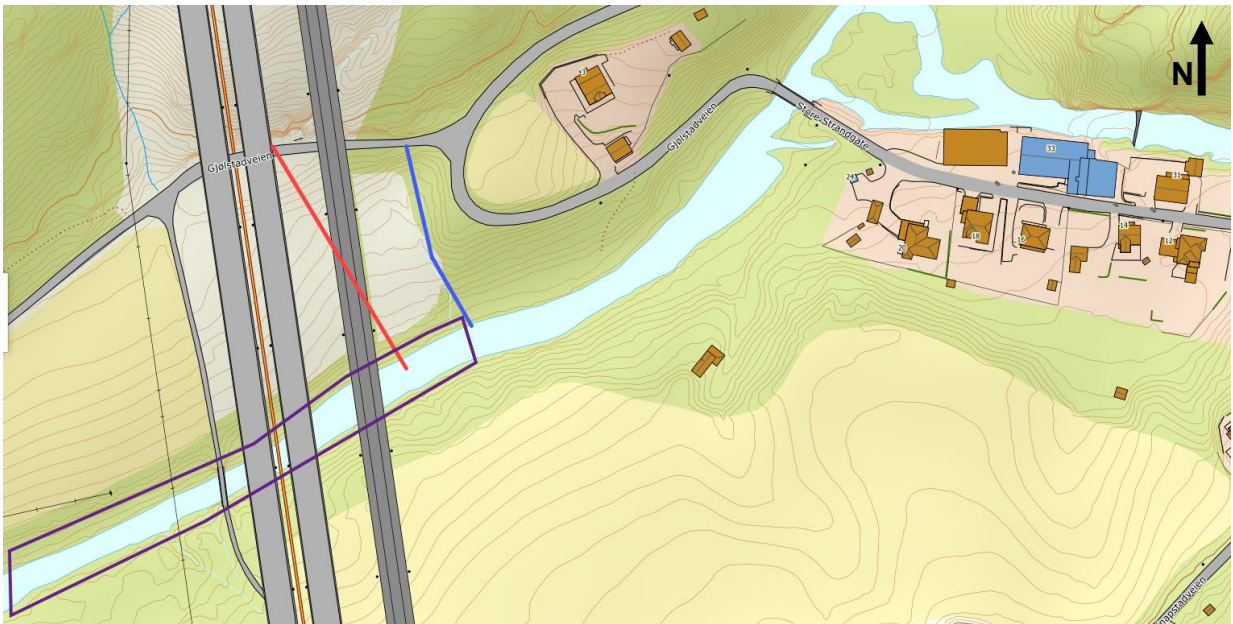
Figur 4-2 Rød strek viser ca. plassering av beregningsprofil i [7]. Blå streker viser avgrensning av lignende terrengforhold som beregningsprofilen. Planlagte erosjonssikringstiltak i elva gjennomføres innenfor lilla område og noe videre vestover.

Stabilitetsberegninger som er utført i forbindelse med raset vest for Hølen bruer viser at stabiliteten på totalspenningsbasis ligger på ca.  $F=1,3$  både før og etter planlagte erosjonssikringstiltak [7]. Krav til sikkerhetsfaktor dersom det planlegges f.eks. boligutbygging på et slik område er  $F=1,4$  eller en prosentvis forbedring. Dette betyr at dersom det planlegges utbygging eller tiltak av en viss størrelse i området må ytterligere stabiliserende tiltak vurderes for å oppnå krav i regelverk.

Figur 4-2 viser plasseringen av profilen for den mest relevante stabilitetsberegningen. Terreng videre østover blir brattere enn i beregningsprofilen. Resultatene fra stabilitetsberegningene kan derfor ikke sammenlignes her. Generelt vil en brattere helning gi en lavere sikkerhetsfaktor dersom grunnforholdene er sammenlignbare.

Før befaringen ble Multiconsult gjort oppmerksom på at det var observert sprekker i asfalten og at kommunen var bekymret for at dette kunne være tidlige tegn på ustabilitet. Omfang av sprekker er ikke presisert. Under befaringen ble det ikke observert slike tegn, trolig grunnet relativt nytt asfaltdekke. Da rekkverk, asfaltdekke og vegetasjon ga indikasjon på en stabil tilstand, var vår vurdering er at det ikke er påvist noen tegn til begynnende utglidning i skråningen på tidspunktet for befaringen. Men, det vil være behov for grunnundersøkelser for å kunne bekrefte eller avkrefte disse observasjonene.

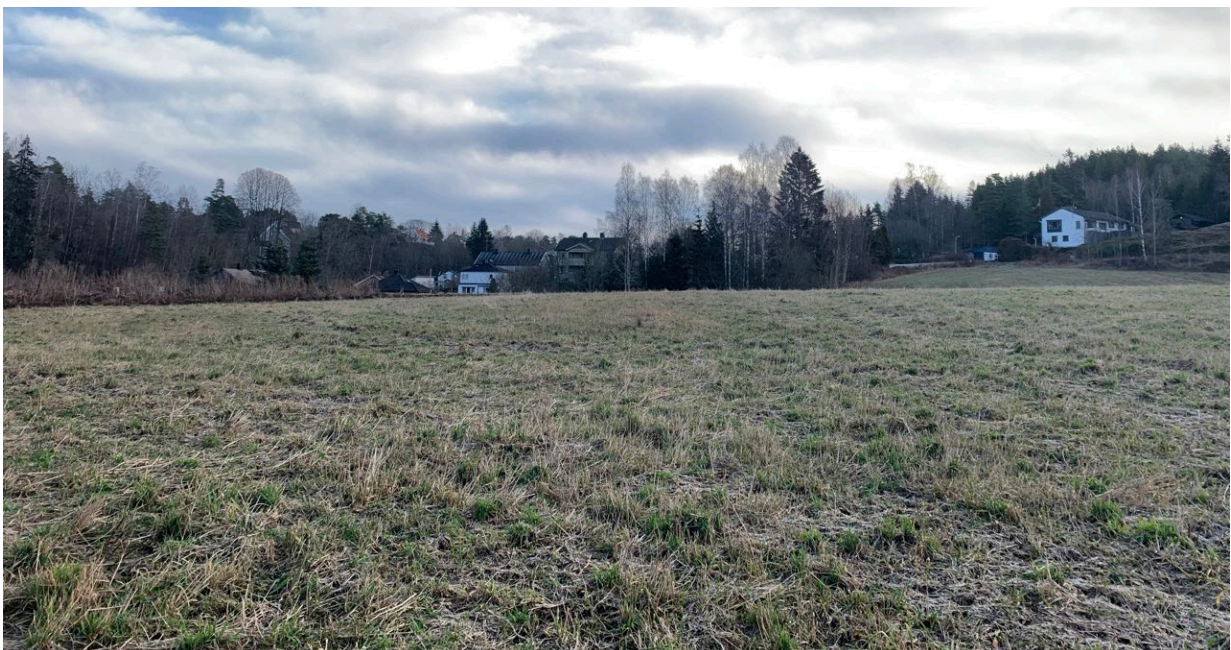
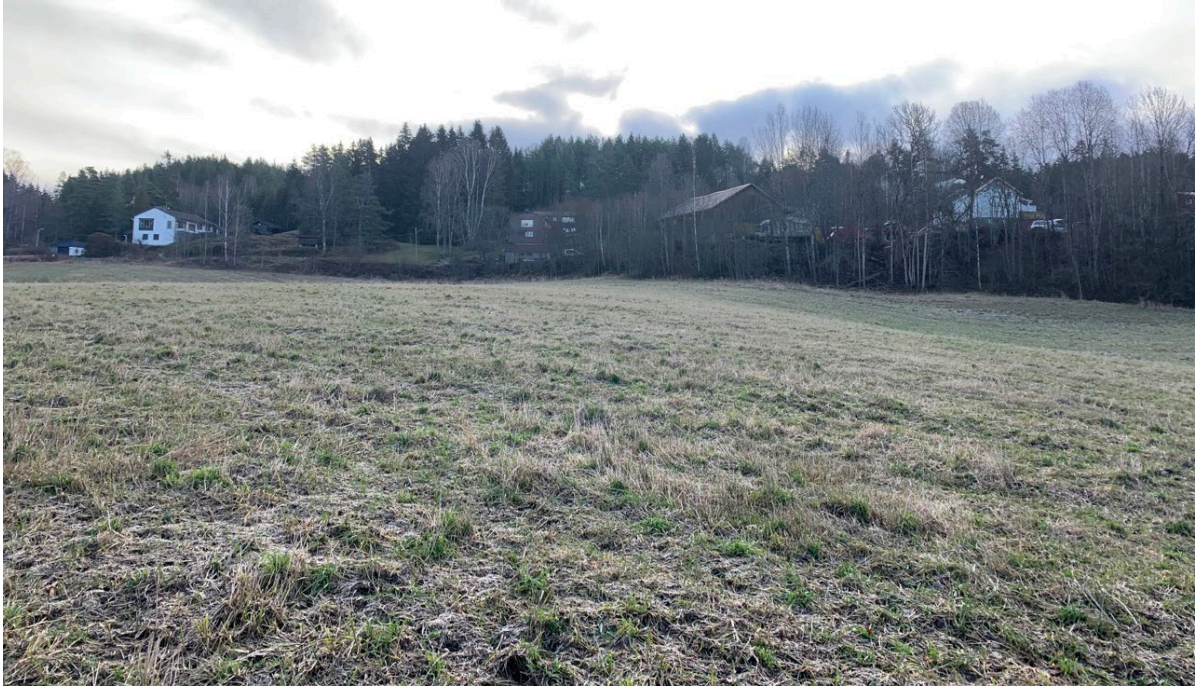
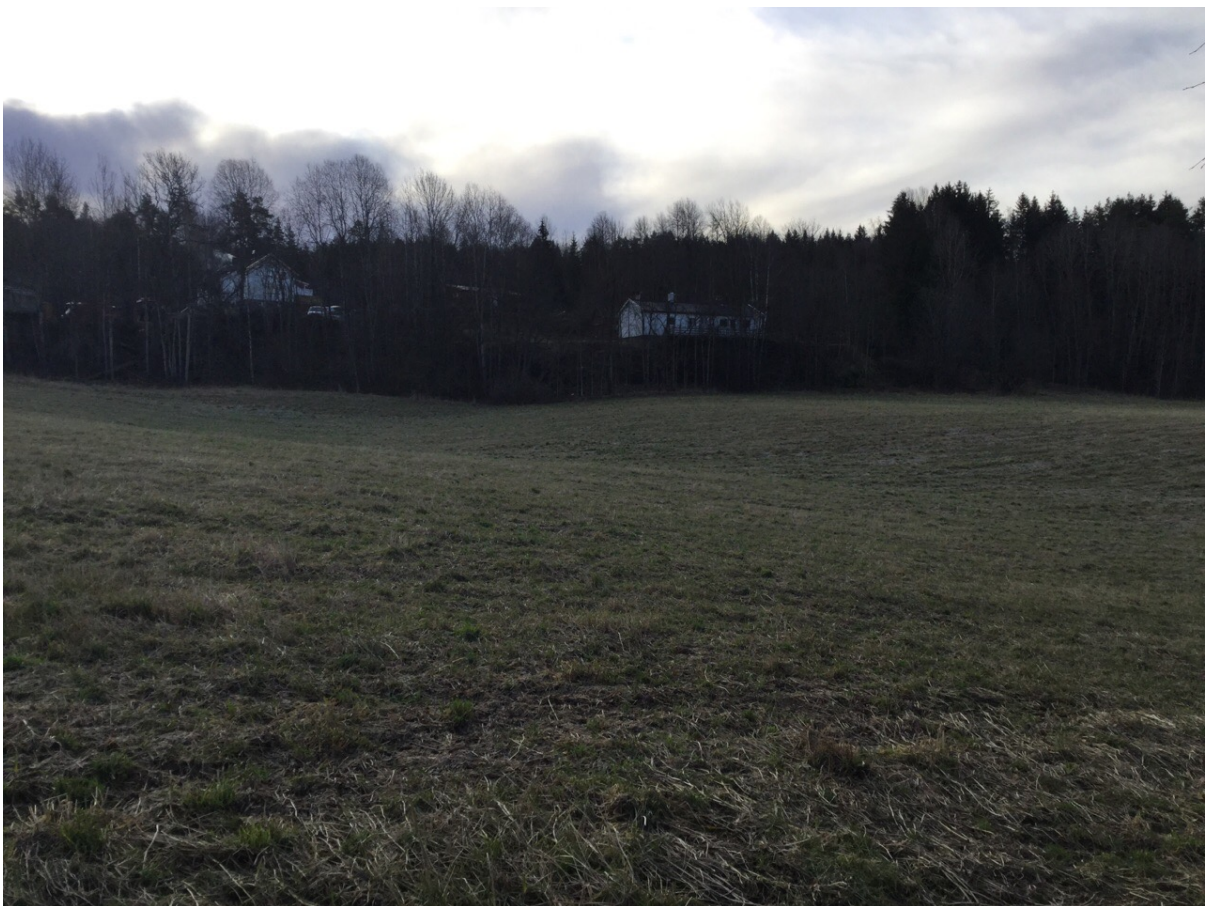
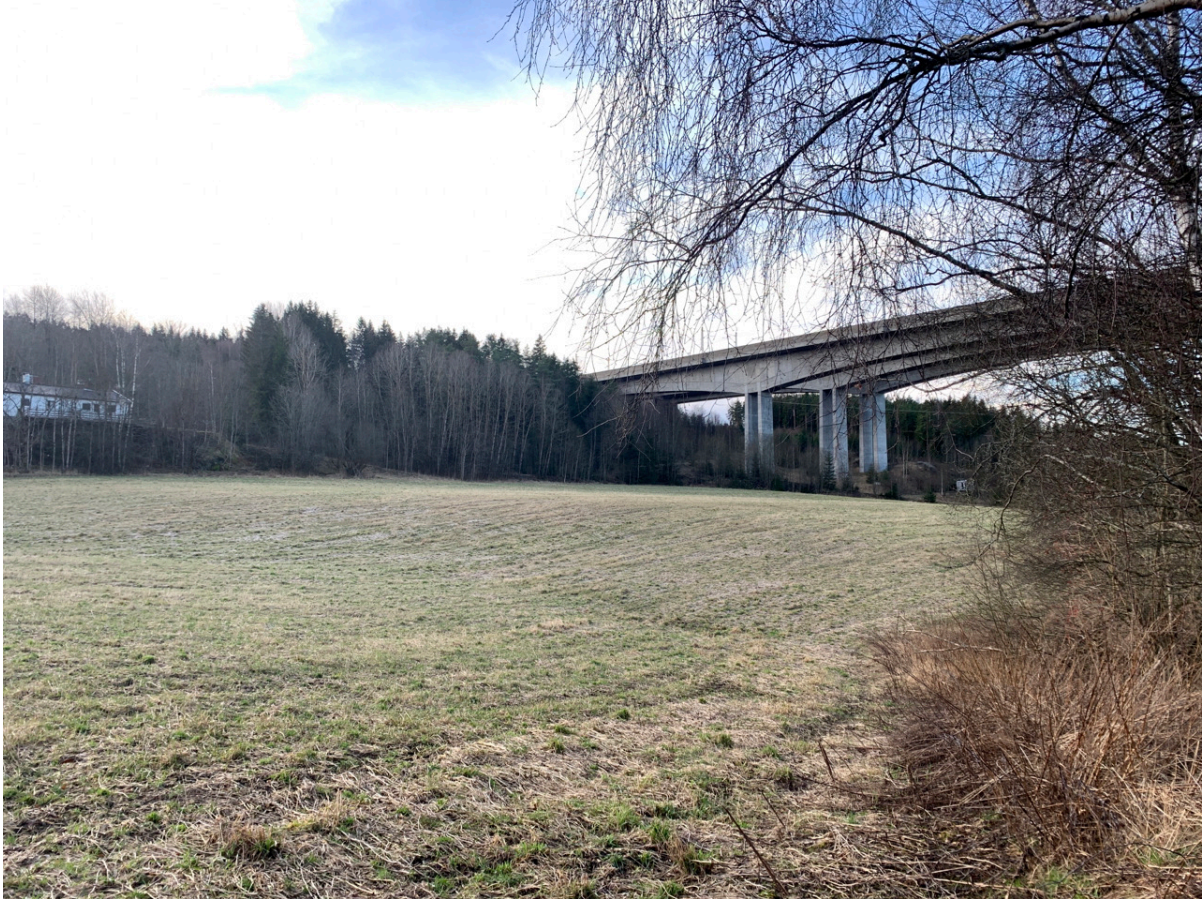
**Lokalitet 9**

Ulike bilder tatt mot forskjellige retninger for faresonen Hølen sentrum, sør.

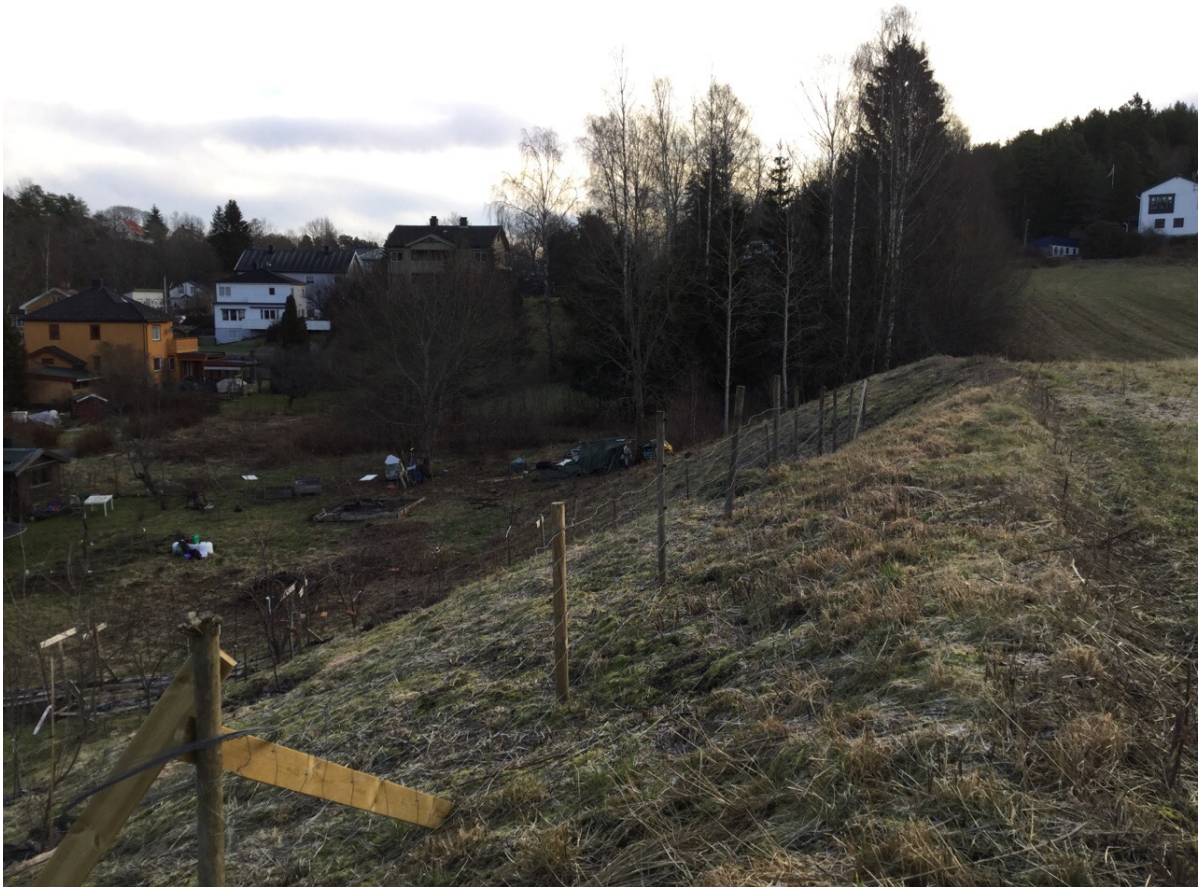
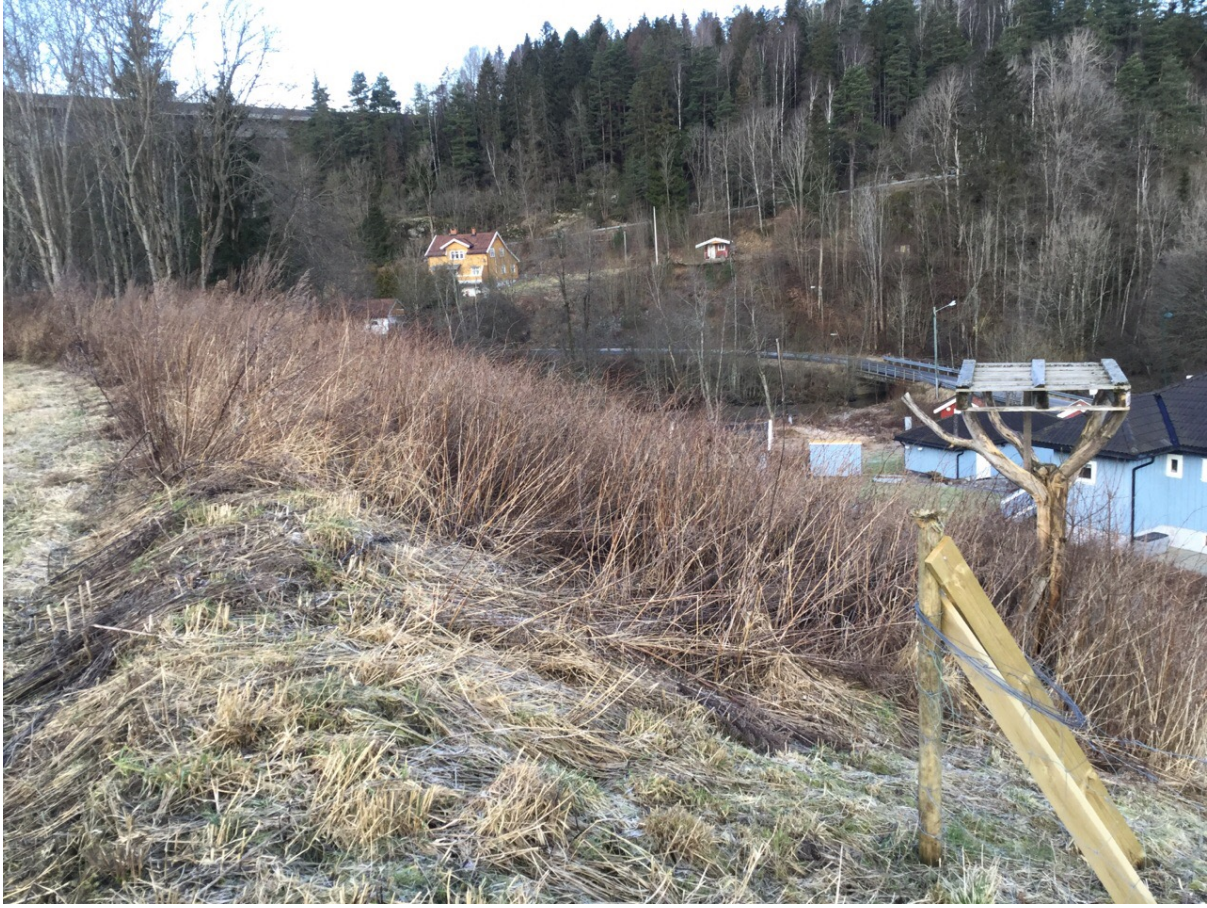
**Lokalitet 10**

Sett fra kant av kvikkleiresone Hølen sentrum, sør. Øverste bildet er tatt mot øst, nederste i retning vest og mot elven Såna.

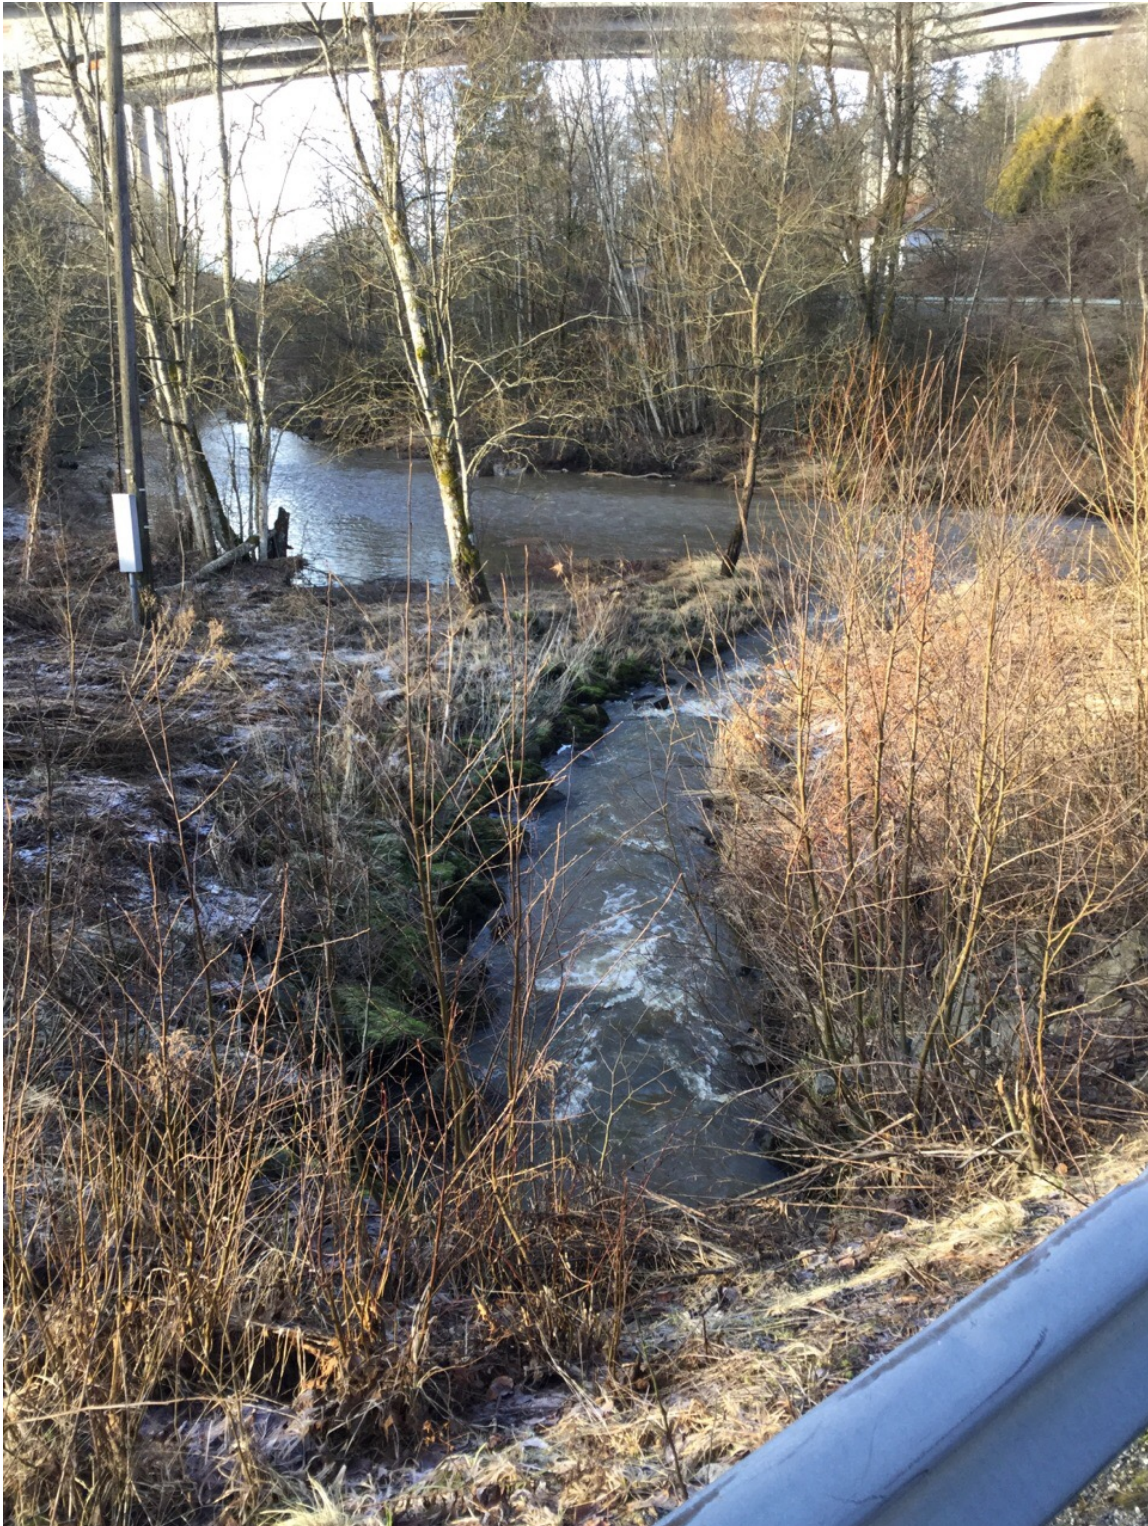
**Lokalitet 15**

Det er også registrert noe erosjon og små utglidninger langs Såna på strekningen mellom Hølen bruer og brua oppstrøms på begge sider av elvestrekket.

Sett nedover elven Såna mot sør. Bildet er tatt fra brua over Såna.

Det ble observert små utglidninger langs Såna. Statens vegvesens omfang av erosjonssikring er kun rundt bruene og strekker seg ikke videre nordøstover. Faresonen Hølen sentrum sør grenser inn mot et område i elva hvor det er yttersving, Figur 5-3. Her er også høydeforskjellen i elva størst og vannet kan komme med stor hastighet i flomsituasjoner. Det er dermed et stort potensiale for erosjon. Erosjon og undergraving av skråningen kan være en utløsende faktor for skred. Dersom det finnes sammenhengende lag med sprøbruddmateriale/kvikkleire bakover i skråningen kan et initialskred utvikle seg til et områdeskred, se prinsipper i Figur 5-4 og Figur 5-5. Det anbefales derfor at den planlagte erosjonssikringen forlenges opp mot brua i nordøst på begge sider av elva.
