Områdestabilitetsvurdering Hølendalen

Vestby kommune

DATO / REVISJON: 25. juni 2020 / 00

DOKUMENTKODE: 10214789-01-RIG-RAP-02

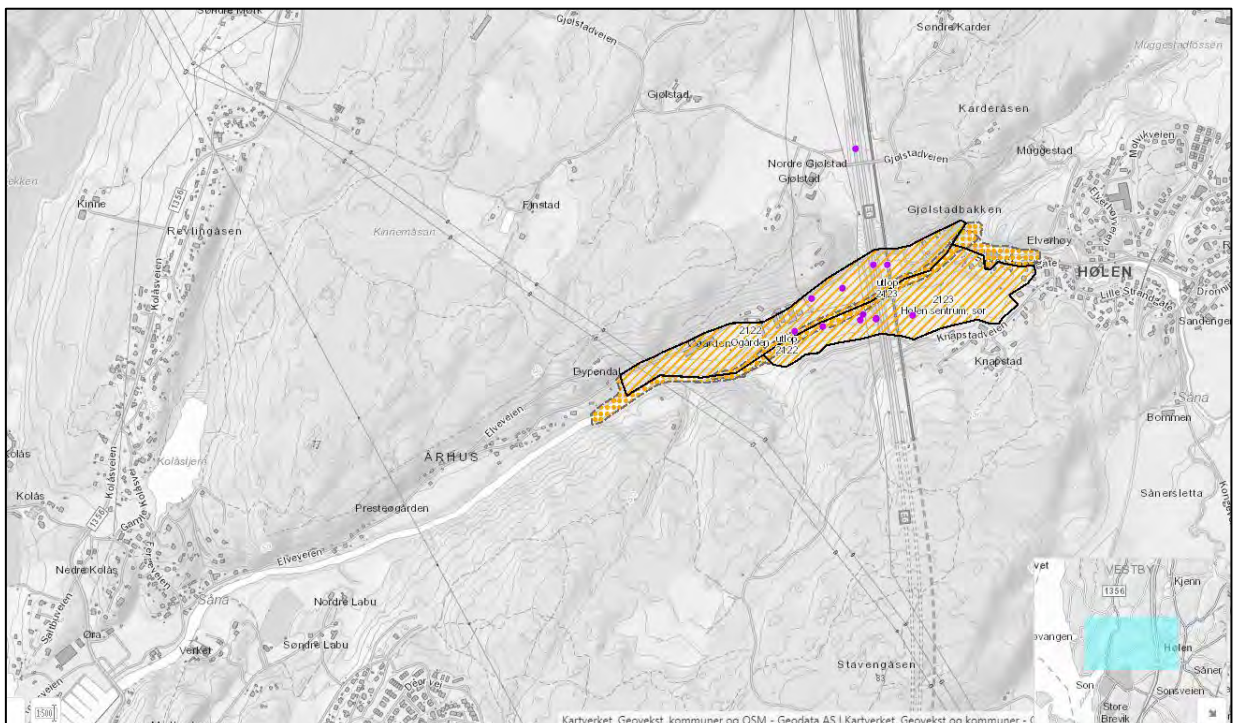
Figur 5-1. Tidligere kartlagte faresoner for kvikkleireskred, NVEs Atlas.

I henhold til faresonekartet til NVEs Atlas er det kartlagt to faresoner for kvikkleireskred øverst i området ved Hølen sentrum, se Figur 5-1. Sone nr. 2122 og 2123 er klassifiserte faresoner for henholdsvis Ødegården og Hølen sentrum. Sonene er vurdert i risikoklasse 4, med faregrad «middels» og med «meget alvorlig konsekvens». Utredningen er utført av NGI på oppdrag for NVE i 2018 [6].
